Piano Strutturale del Comune di Livorno
Valutazione Ambientale Strategica

Piano dei siti estrattivi

**Schede del censimento delle aree estrattive del Comune
di Livorno**

Schede del Censimento delle aree estrattive del Comune di Livorno

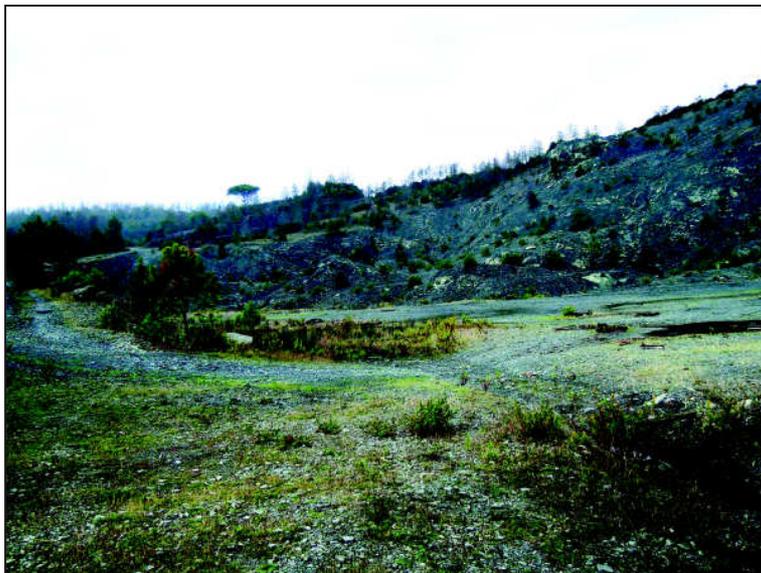
Foto 2 – Acque stagnanti

Foto 3 – Acque dilavanti in erosione

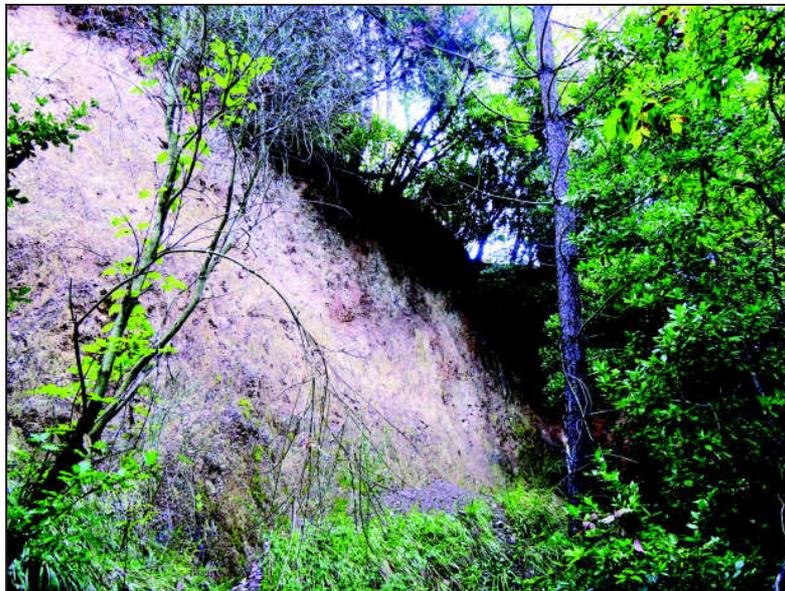
Figura 2 – Sommità della parte rocciosa

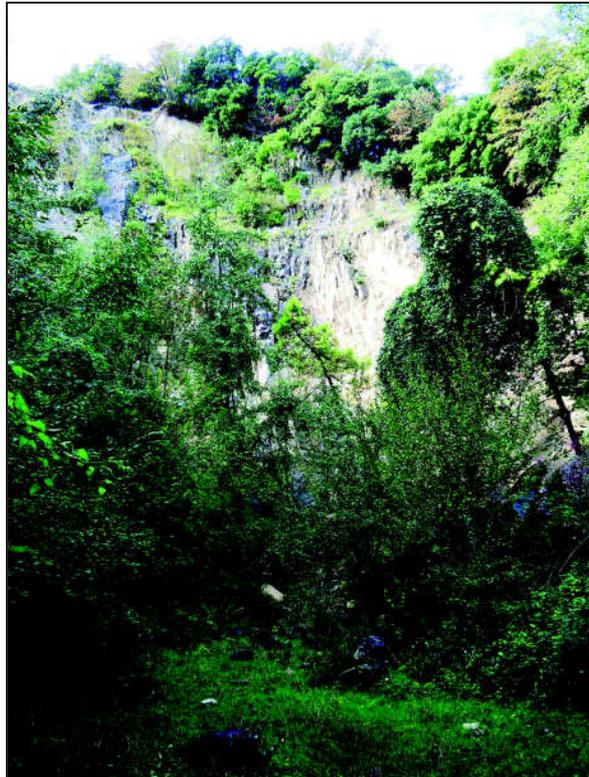
Foto 2 – Presenza di ruderi

Foto 3 – Accumulo di frana

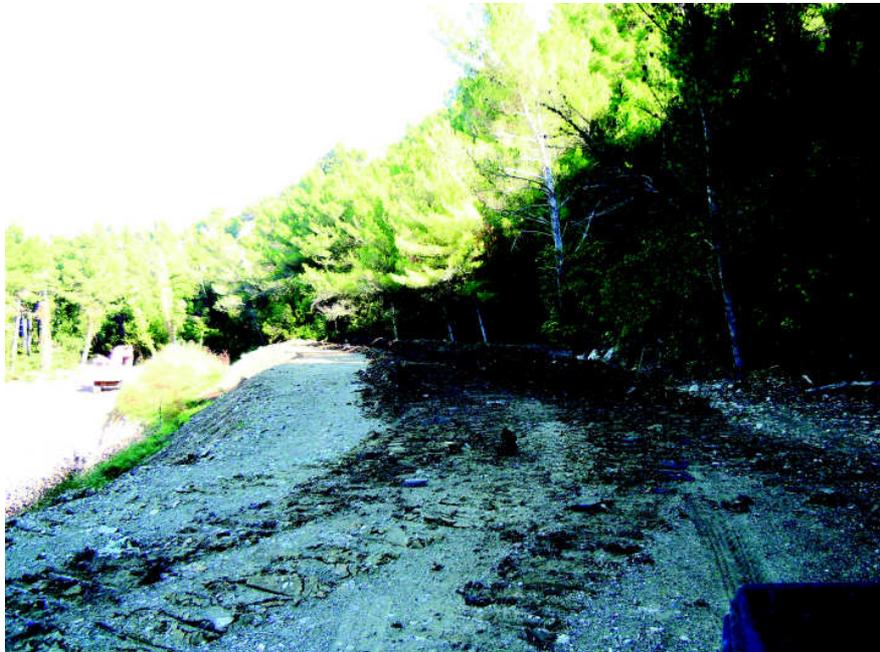
Foto 2 – Veduta del vallo paramassi
