Piano Strutturale del Comune di Livorno  
**Valutazione Ambientale Strategica**

**Rapporto Ambientale**

**Piano dei siti estrattivi**

**Schede del censimento delle aree estrattive del Comune  
di Livorno**

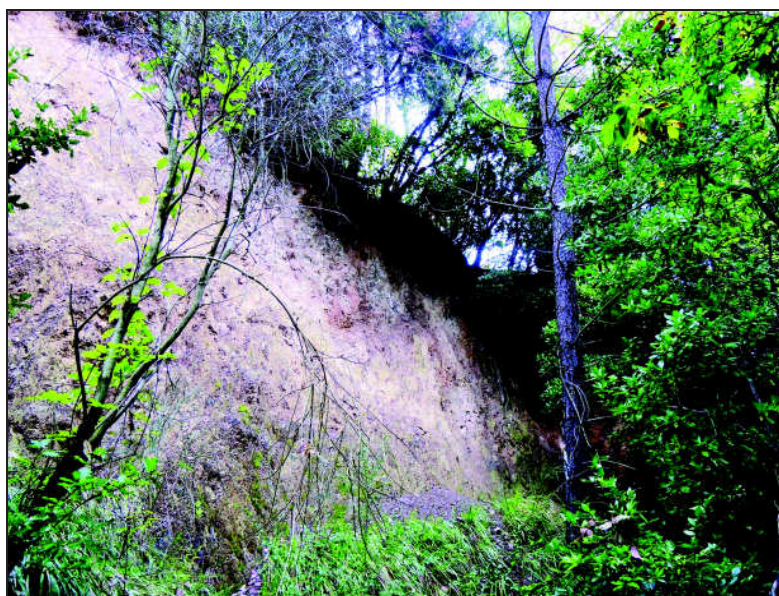
Figura 2 – Sommità della parte rocciosa

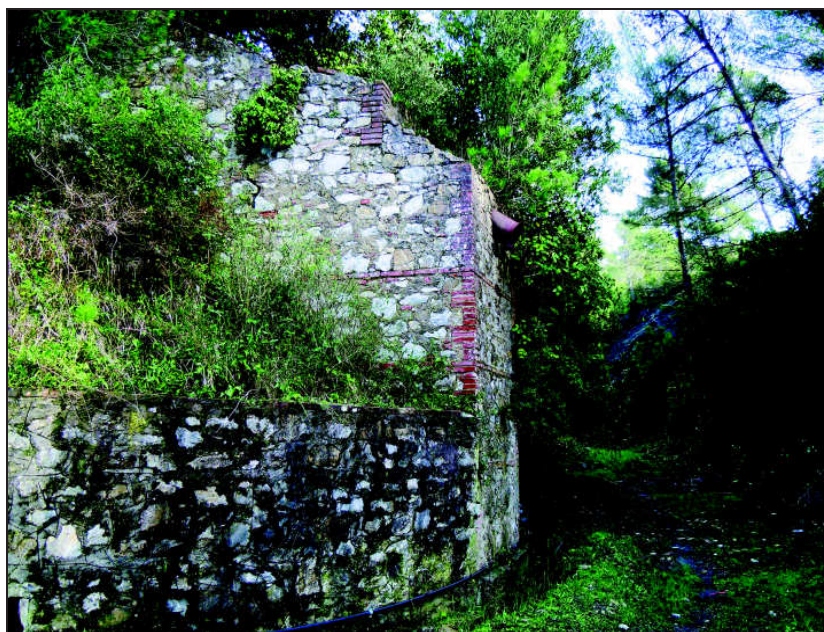
Foto 2 – Edificio a servizio ex-cava (vista W)

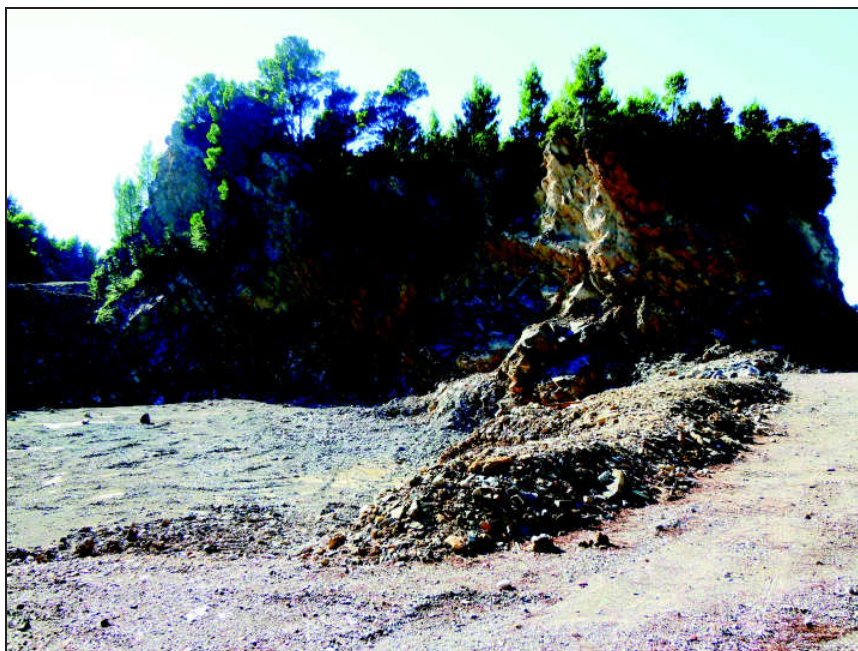
Foto 1 - Veduta dello sperone roccioso in direzione S

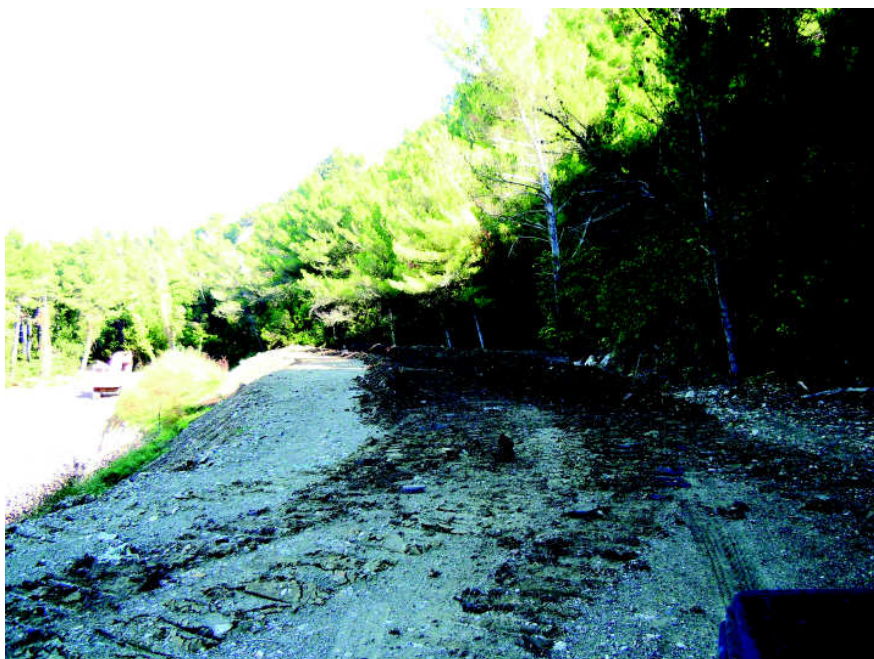
Foto 2 – Veduta del vallo paramassi
