Comune di Livorno

STADIO COMUNALE “ARMANDO PICCHI” PROGETTO DI RESTAURO DELLE STRUTTURE IN CALCESTRUZZO ARMATO E DEI TAMPONAMENTI MURARI

RELAZIONE STORICO ARTISTICA

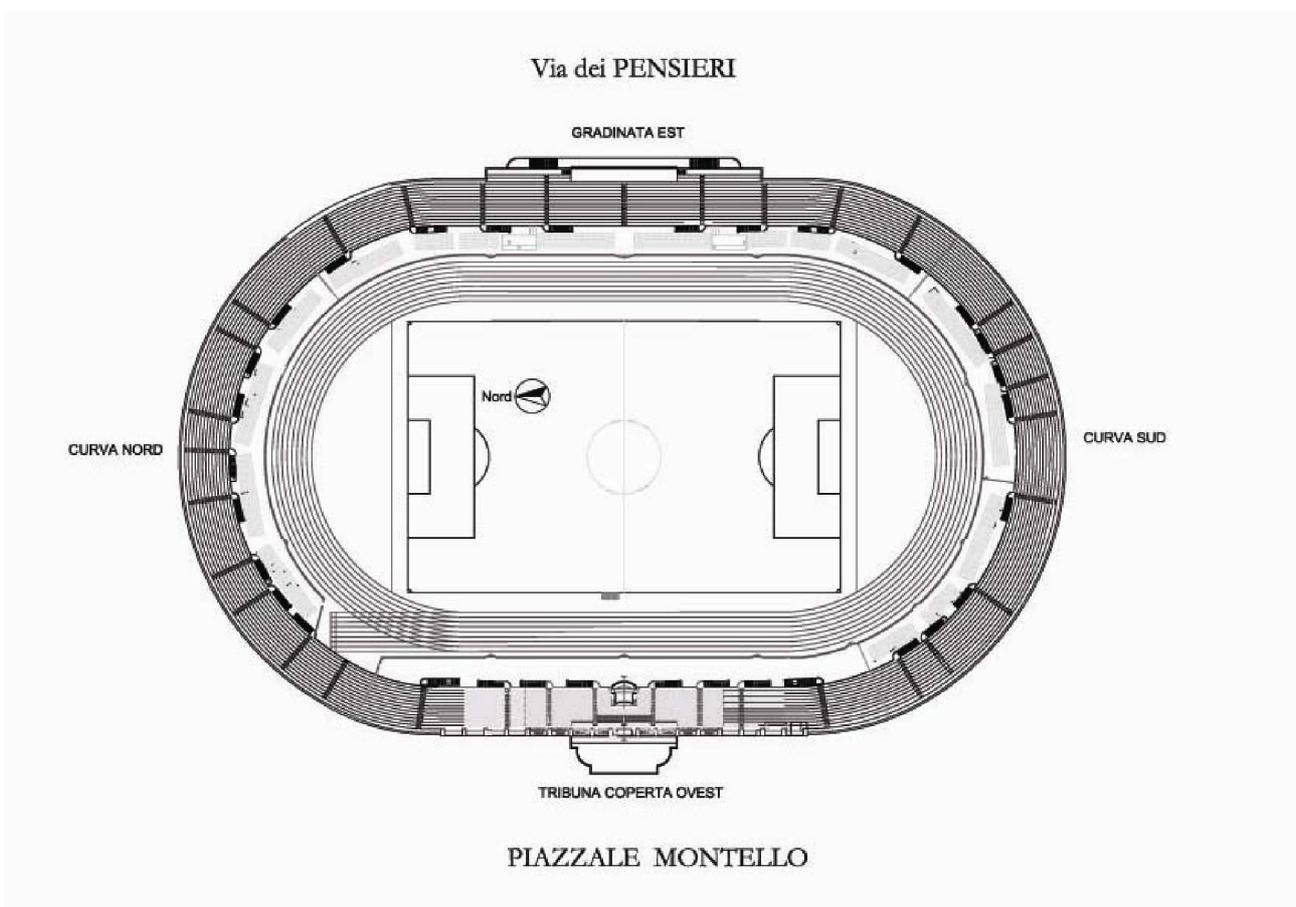
Planimetria

La planimetria dello stadio è quella classica degli impianti dotati anche di una pista per l'atletica leggera; è suddiviso essenzialmente in quattro settori, due curve semicircolari (nord e sud) e due gradinate rettilinee (est ed ovest). La gradinata posta sul lato ovest è dotata di una copertura sorretta da travi in cls armato rastremate, aggettanti per circa 12 mt rispetto al filo esterno; questo settore viene comunemente chiamato tribuna coperta, nel cui volume sottostante si trovano gli spogliatoi, una piccola palestra, gli uffici, le sale stampa ed altri locali di servizio. A questi locali si accede dall'atrio principale, la cui pianta riprende la forma dello stadio, ed è caratterizzato da due rampe di scale semicircolari rivestite in marmo poste ai lati del portale di ingresso che si affaccia verso ovest su Piazzale Montello.

La struttura insiste su un'area di circa 30.000 metri quadrati (nell'attuale Piazzale Montello) con un perimetro ad anello allungato costituito da due gradinate rettilinee di circa 90 metri ciascuna, raccordate da due gradinate curve con sviluppo esterno di 210 metri ciascuna.

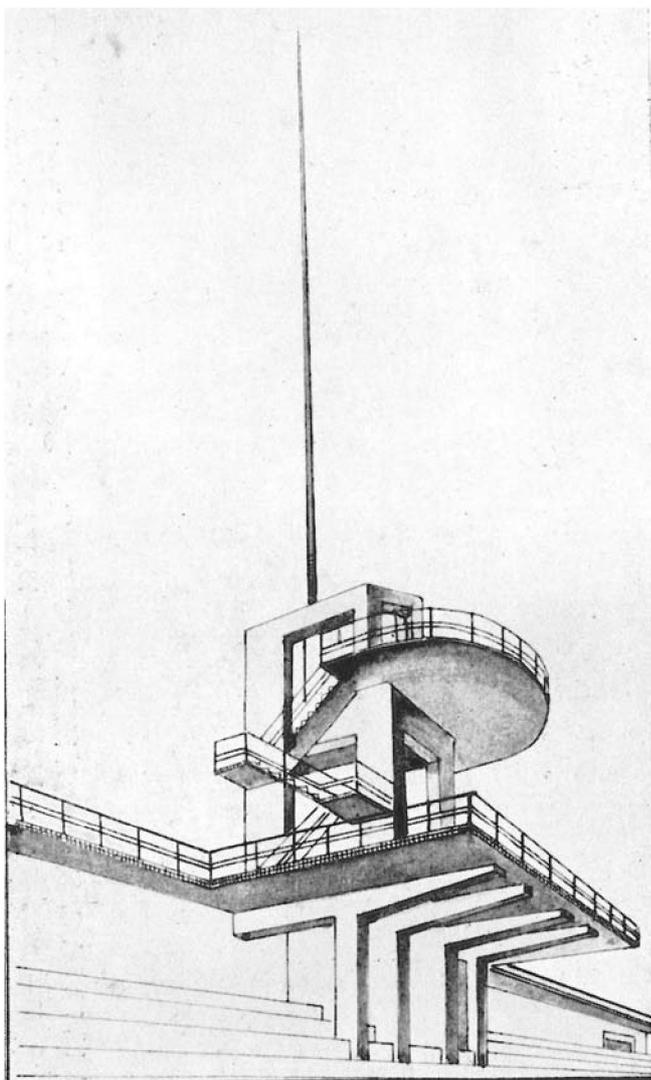
disegno della torre di maratona ⁵

Dall'epoca della costruzione la struttura non ha di fatto subito sostanziali modifiche, salvo che per la demolizione della "Torre di Maratona", posta nella parte mediana della gradinata est e che

fungeva da cabina radio e per la diffusione sonora all'interno dell'impianto sportivo. La demolizione effettuata nella prima metà degli anni '80 fu decisa a causa delle precarie condizioni statiche della struttura.

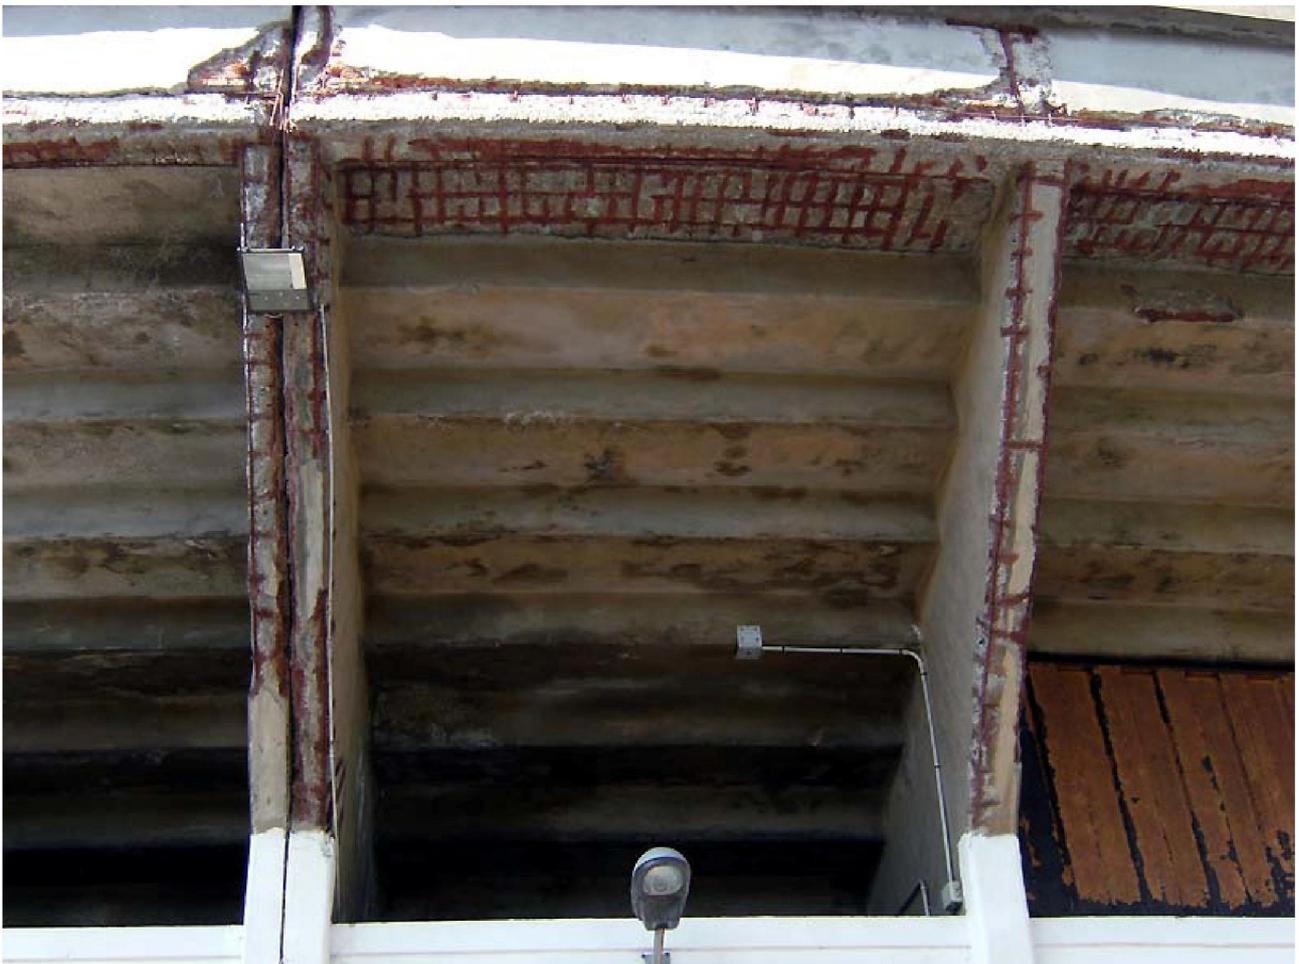
Esempi di situazione di degrado dello stato attuale

L'impianto è stato interessato a cavallo tra gli anni Settanta e Ottanta da una chiusura parziale a causa del degrado strutturale, dovuto alla vetustà e agli agenti atmosferici particolarmente aggressivi, data la vicinanza alla linea di costa (circa 400 mt), a seguito del quale è stato eseguito un importante lavoro di consolidamento statico e di restauro delle superfici delle strutture in cls armato e delle murature, notevolmente degradate.

Le stesse motivazioni sono la causa dell'attuale stato di degrado della struttura; pertanto è intenzione di questa Amministrazione procedere con un piano di recupero dei paramenti esterni dell'impianto. L'intervento sarà effettuato per stralci successivi, partendo dalla zona di maggior degrado, corrispondente al settore "curva sud", che è quello di maggiore esposizione ai venti marini prevalenti.

Il progetto proposto prevede il ripristino dei copri ferro con apposite malte per il restauro della superficie del calcestruzzo ed il rifacimento degli intonaci delle pareti in murature con malta di calce.

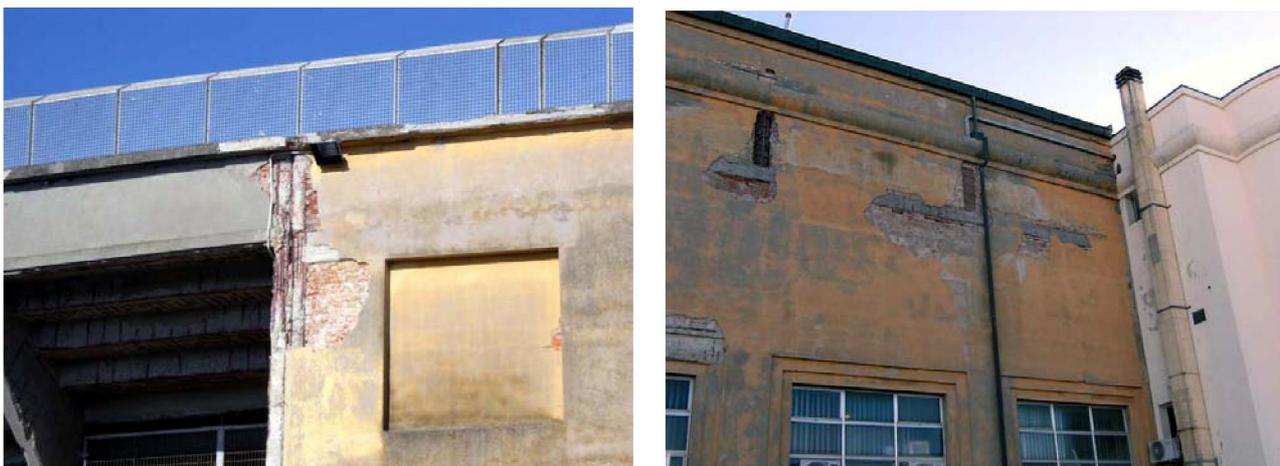
Esempi di situazione di degrado dello stato attuale

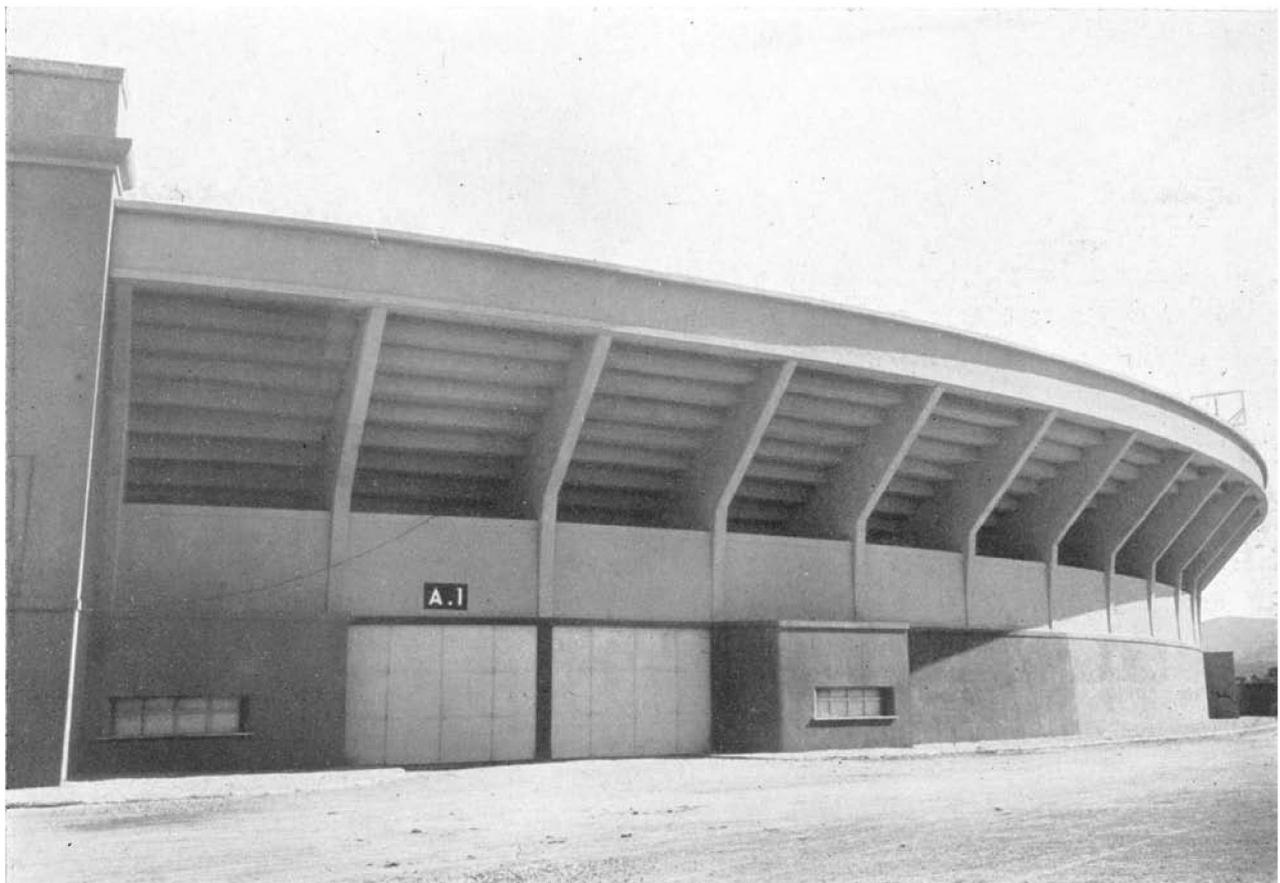
Scorcio della curva sud dove è evidente la bicromia dell'anello perimetrale

Nelle foto in bianco e nero corrispondenti alla fase terminale dei lavori di costruzione, vedi pagine 2 e 3 della presente relazione, tratte dal numero della rivista *Liburni Civitas* del 1935, anno dell'inaugurazione dello stadio, al quale sono dedicate varie pagine per l'occasione, si nota una colorazione chiara per le parti strutturali, per l'intradosso delle gradinate e per i volumi in muratura intonacata, mentre si nota una tonalità più scura per la fascia basamentale dell'anello e per il volume aggettante dell'ingresso principale.

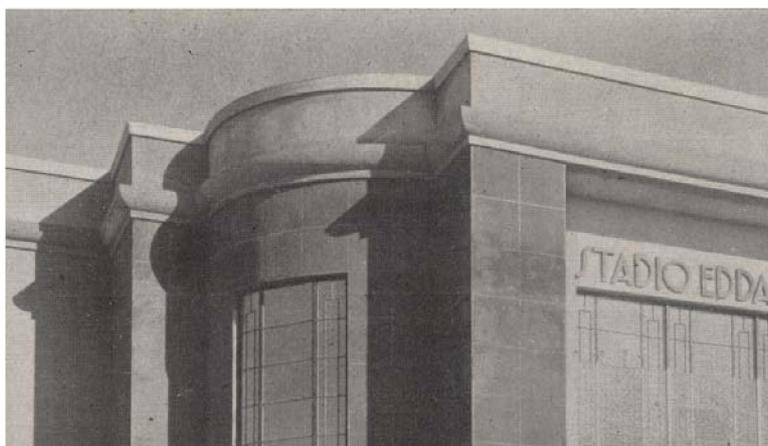
Particolare volume d'ingresso ⁶

Come di può notare dal particolare della facciata dell'ingresso principale, era presente anche una trama dell'intonaco con quadrati/rettangoli messi in evidenza da filettature, che poi sono stati rimossi dagli interventi in epoche successive.

Il modello di colorazione proposto si riconduce all'edificio all'epoca dell'inaugurazione e cioè una colorazione chiara per le parti strutturali e per le parti intonacate, una colorazione più scura per la fascia basamentale e per il volume dell'ingresso principale, per il quale viene anche riproposto il motivo della quadrettatura, come evidenziato nella tavola allegata nella quale vengono anche riportati i RAL dei colori proposti. Al tal proposito si precisa che la rappresentazione grafica ha carattere puramente indicativo e vale principalmente come modello per la distribuzione delle varie colorazioni, le quali verranno definitivamente concordate in fase realizzativa, predisponendo campionature di adeguata dimensione e scegliendo le colorazioni tra quelle possibili in relazione ai materiali necessari per il ripristino e la protezione del calcestruzzo.

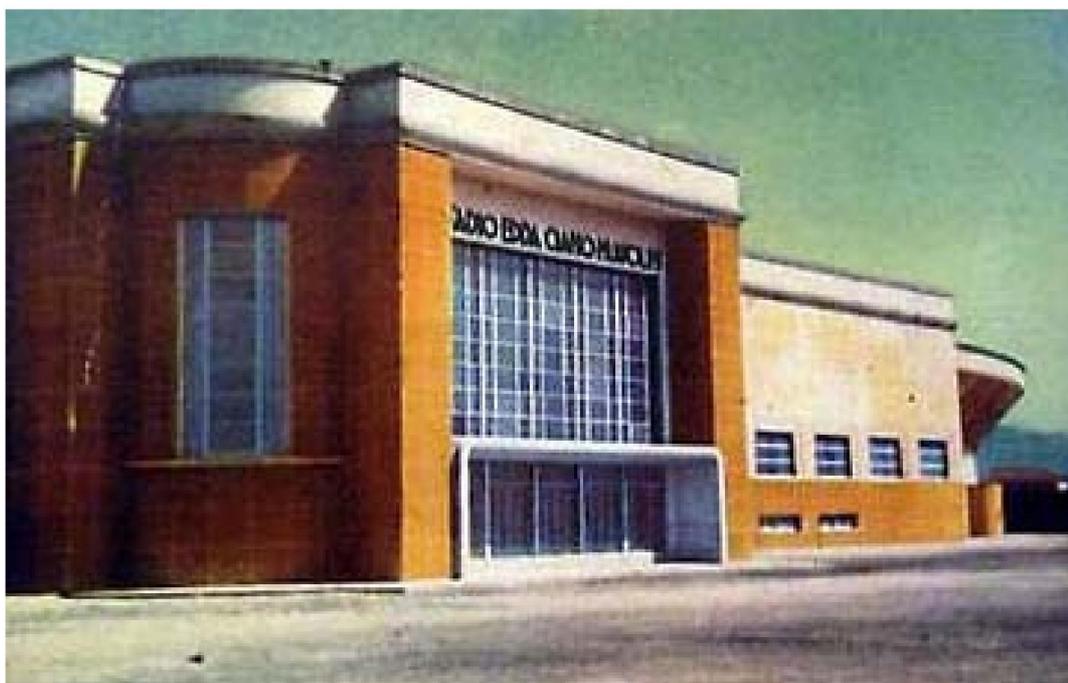
L'unica immagine a colori reperita è una cartolina postale del 1942, colorata forse manualmente. Si nota una colorazione giallo ocra più intensa nella fascia bassa, mentre il resto dell'edificio è tinteggiato con un colore molto chiaro, tendente al bianco.

Cartolina postale raffigurante lo stadio
