Piano Strutturale del Comune di Livorno
Valutazione Ambientale Strategica

Piano dei siti estrattivi

**Schede del censimento delle aree estrattive del Comune
di Livorno**

Schede del Censimento delle aree estrattive del Comune di Livorno

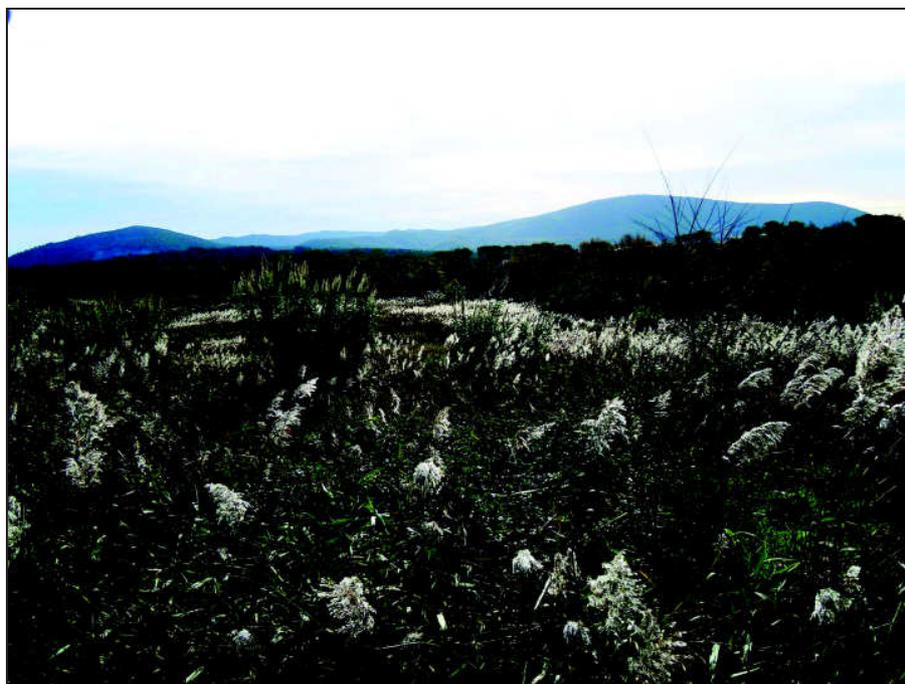
Foto 1 - Veduta in direzione SSE

CARATTERISTICHE IDRAULICHE E IDROGEOLOGICHE	20	Bacino idrografico di appartenenza	Corsi minori tra Fossa dell'Acqua Salsa e Rio Ardenza
	21	Acque superficiali	Dilavanti in erosione
	22	Acque sotterranee	Non emergenti dal fronte
	23	Vulnerabilità idrogeologica	Media
TIPO DI VIABILITA'	24	Viabilità di accesso	S.P. n. 4 delle Sorgenti
	25	Stato della viabilità di accesso	Buono
OSSERVAZIONI AMBIENTALI	26	Presenza di crolli o scivolamenti sul fronte di scavo	No
	27	Interferenza sulla dinamica dei flussi idrici	No
	28	Impatto cromatico	Medio
	29	Visibilità da strade di grande comunicazione	Nulla
	30	Visibilità da centri abitati	Nulla
	31	Ripristino ambientale naturale	Moderatamente attuato
	32	Ripristino ambientale artificiale	Da iniziare
	33	Presenza di ruderi	Sì
VINCOLI	34	Vincolo idrogeologico (R.D. 3267/1923)	
VALUTAZIONI SUGLI INTERVENTI PREVEDIBILI SUL SITO	35	Ripristino ambientale autorizzato dalla Provincia di Livorno nel 1998, nell' anno 2001 l'intervento si è interrotto e pertanto deve essere completato.

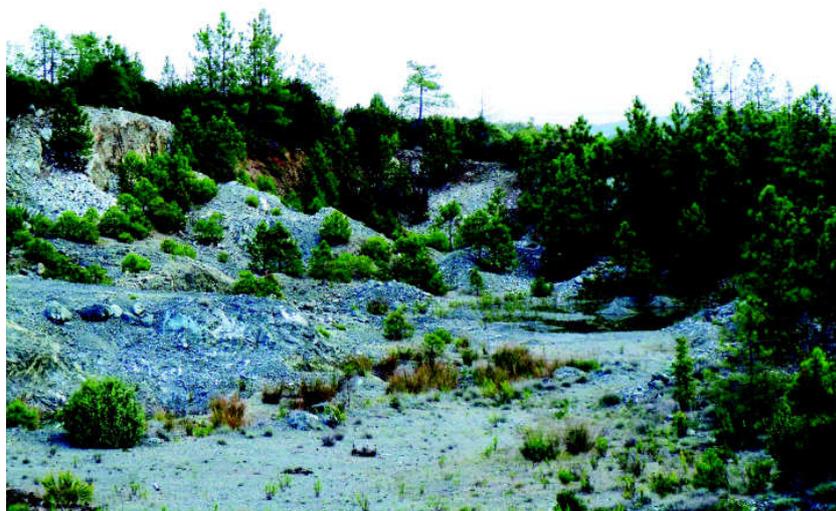
Foto 1 - Veduta in direzione SE

21	Acque superficiali	Acque stagnanti e dilavanti in erosione
	22	Acque sotterranee	Non emergenti dal fronte
	23	Vulnerabilità idrogeologica	Media
TIPO DI VIABILITA'	24	Viabilità di accesso	Strada forestale
	25	Stato della viabilità di accesso	Limitato
OSSERVAZIONI AMBIENTALI	26	Presenza di crolli o scivolamenti sul fronte di scavo	Sì
	27	Interferenza sulla dinamica dei flussi idrici	No
	28	Impatto cromatico	Medio
	29	Visibilità da strade di grande comunicazione	Nulla
	30	Visibilità da centri abitati	Nulla
	31	Ripristino ambientale naturale	Moderatamente attuato
	32	Ripristino ambientale artificiale	Da iniziare
33	Presenza di ruderi	No	
VINCOLI	34	Vincolo idrogeologico (R.D. 3267/1923).	
VALUTAZIONI SUGLI INTERVENTI PREVEDIBILI SUL SITO	35	Sito attualmente sottoposto a procedura di bonifica per la presenza di pallini di piombo e piattelli provenienti dal limitrofo “Tiro a volo”. Il sito estrattivo dismesso necessita di interventi di recupero e di riqualificazione ambientale.

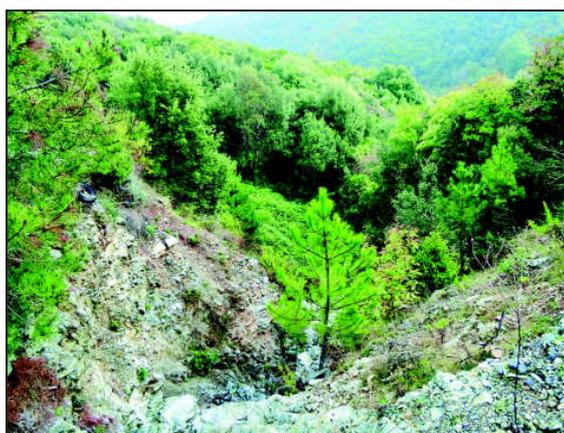
Foto 3 – Acque dilavanti in erosione

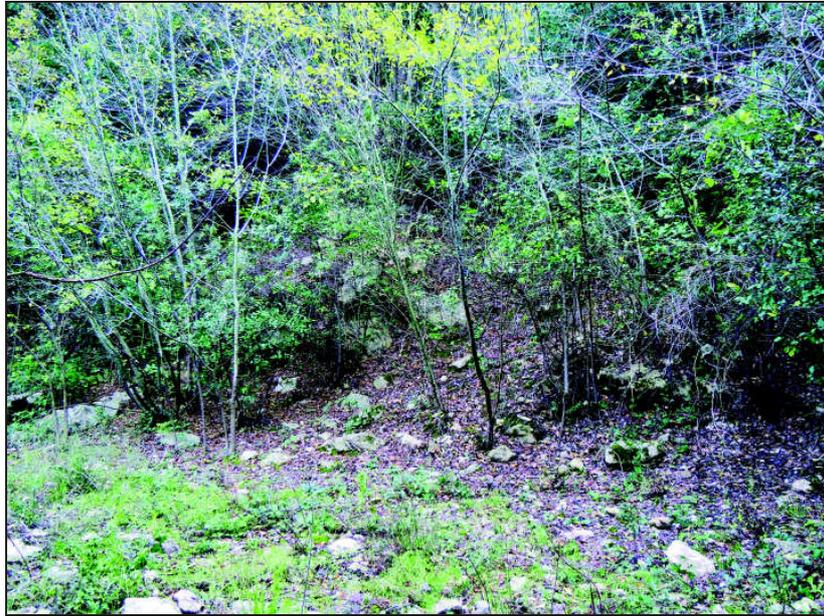
Foto 1 - Veduta in direzione S

DATI GENERALI	1	Stato di attività	Inattiva
	2	Estensione area (in ha)	0,15
	3	Presenza discarica	No
TIPO DI COLTIVAZIONE	4	Metodologia morfologica adottata	A cielo aperto ad anfiteatro
	5	Tecnica di escavazione	Meccanica (saggi di cava)
PERICOLOSITA' (IN BASE ALLE INDAGINI GEOLOGICHE DI SUPPORTO AL PIANO STRUTTURALE)	6	Pericolosità geomorfologica	Medio-elevata (3c)
	7	Pericolosità idraulica	Irrilevante (I)
ELEMENTI MORFOLOGICI	8	Collocazione territoriale	Collina
	9	Quota minima (m s.l.m.)	210,0
	10	Quota massima (m s.l.m.)	220,0
	11	Altezza fronte (m)	10,0
	12	Esposizione	S
	13	Acclività del versante	Media
ELEMENTI GEOLOGICI E GIACIMENTOLOGICI	14	Formazione/i geologica /che sfruttata/e	Flysch calcareo-marnoso di Poggio S.Quirico con livelli di brecce (pe ₂)
	15	Stratificazione	Sub-orizzontale/leggero reggipoggio
	16	Alterazione	Moderata
	17	Fratturazione	Densa
STABILITA' DEI FRONTI DI SCAVO ED EROBILITA'	18	Grado di stabilità	Instabile

19	Grado di erosione	In atto
CARATTERISTICHE IDRAULICHE E IDROGEOLOGICHE	20	Bacino idrografico di appartenenza	Corsi minori tra Fossa dell'Acqua Salsa e Rio Ardenza
	21	Acque superficiali	Dilavanti in erosione
	22	Acque sotterranee	Non emergenti dal fronte
	23	Vulnerabilità idrogeologica	Bassa
TIPO DI VIABILITA'	24	Viabilità di accesso	Strada sterrata
	25	Stato della viabilità di accesso	Limitato
OSSERVAZIONI AMBIENTALI	26	Presenza di crolli o scivolamenti sul fronte di scavo	Sì
	27	Interferenza sulla dinamica dei flussi idrici	No
	28	Impatto cromatico	Limitato
	29	Visibilità da strade di grande comunicazione	Nulla
	30	Visibilità da centri abitati	Nulla
	31	Ripristino ambientale naturale	Attuato
	32	Ripristino ambientale artificiale	Superfluo
33	Presenza di ruderi	No	
VINCOLI	34	Vincolo idrogeologico (R.D. 3267/1923)	
VALUTAZIONI SUGLI INTERVENTI PREVEDIBILI SUL SITO	35	Sito reinserito nel contesto paesaggistico.

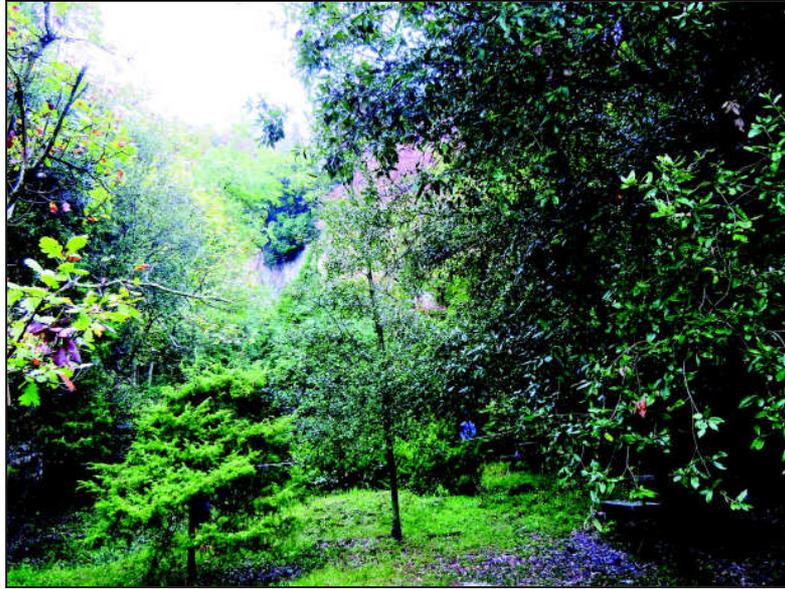
Foto 1 - Veduta in direzione W

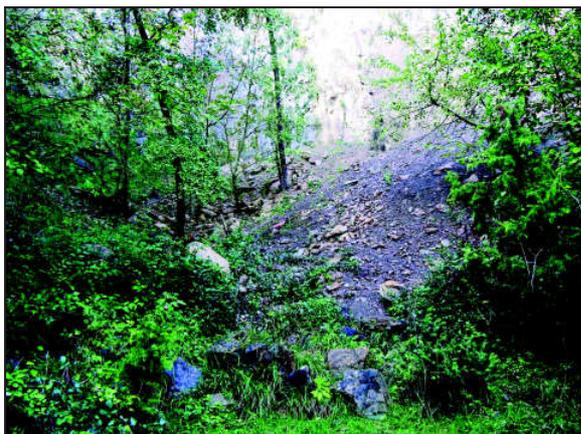
Foto 2 – Presenza di ruderi

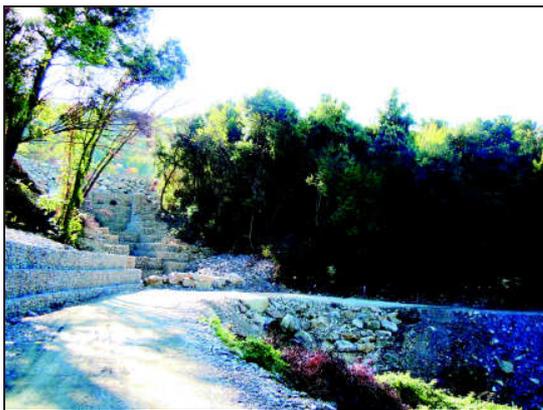
Foto 2- Opere di sostegno del versante (gabbionate)

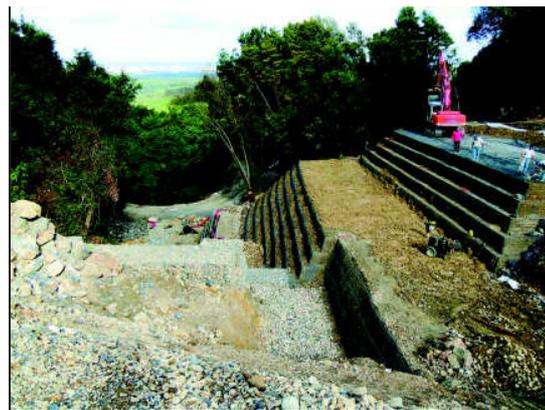
Foto 3- Opere di sostegno del versante (terre armate)

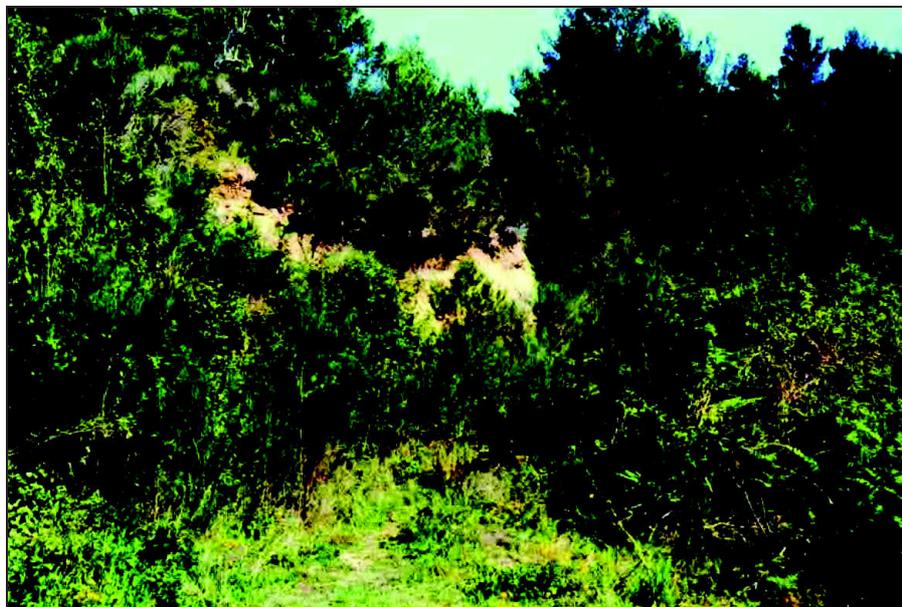
Foto 1 - Veduta in direzione W

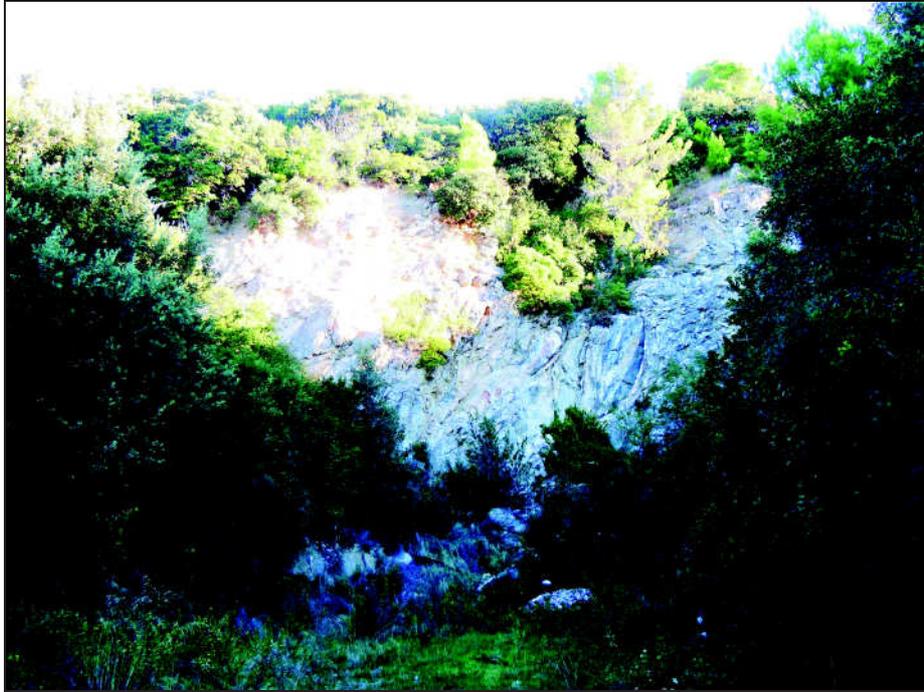
Foto 1 - Veduta in direzione N

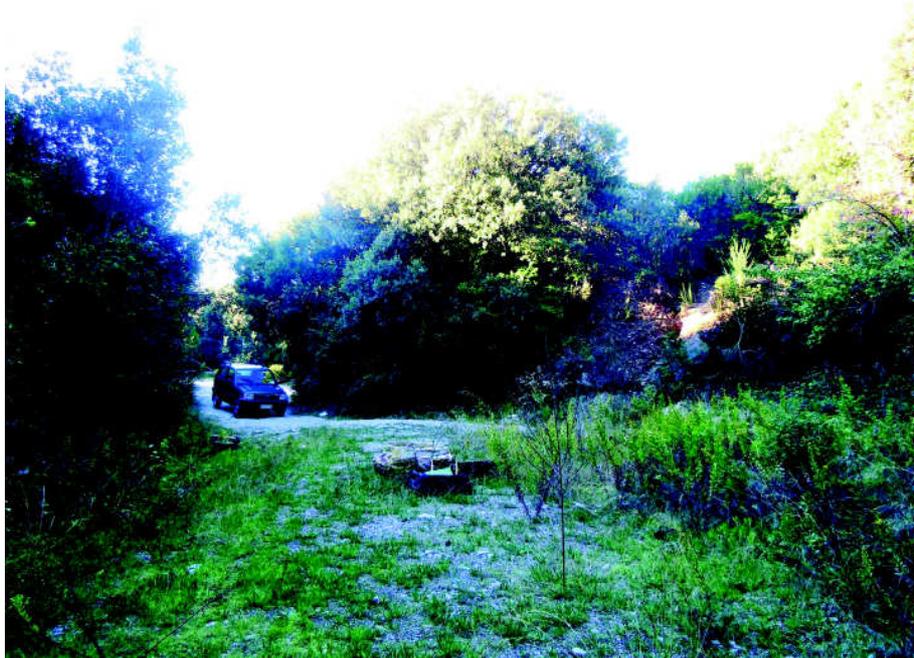
Foto 2 – Veduta in direzione S

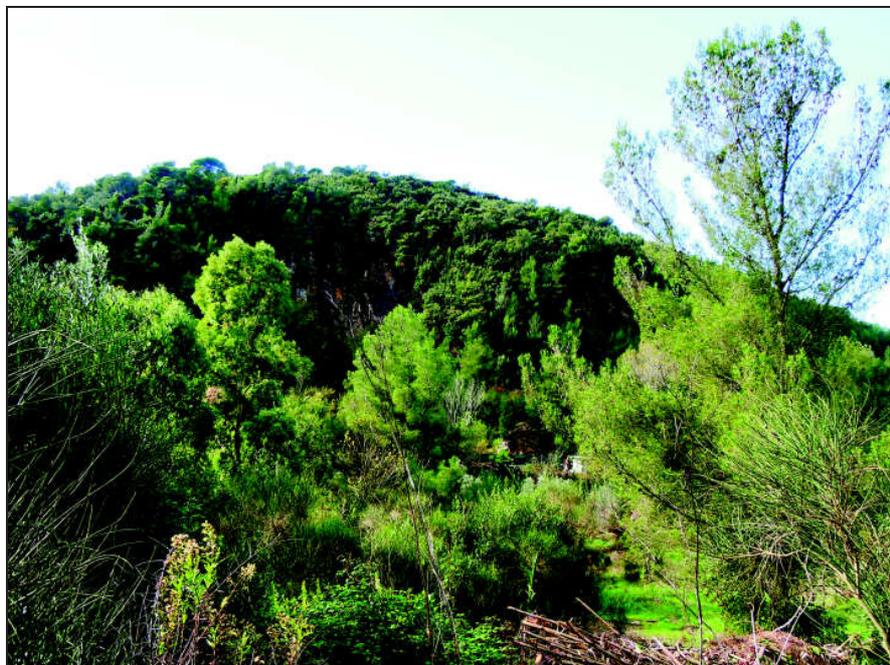
Foto 1 - Veduta in direzione W

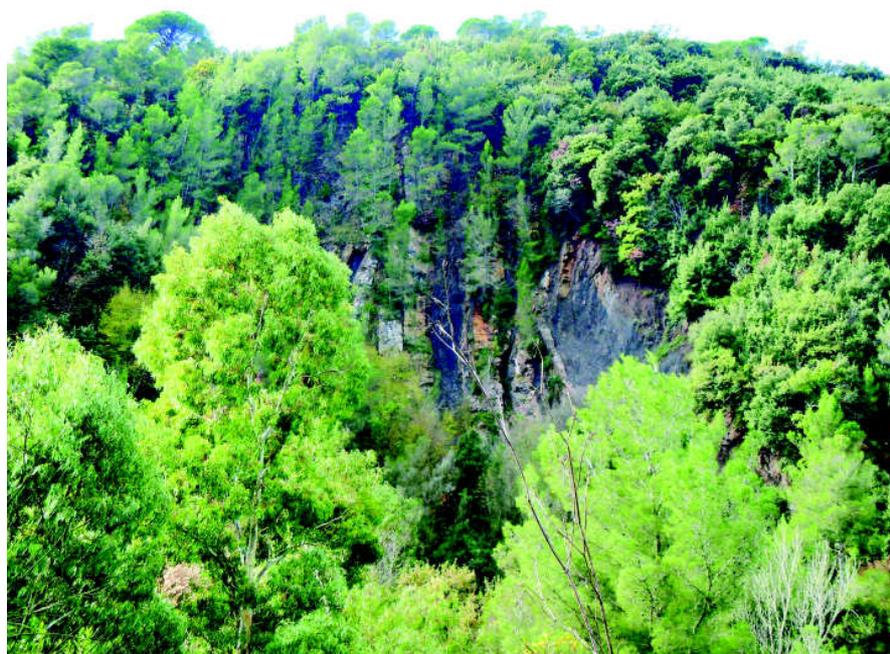
Foto 2 – Veduta in direzione SW

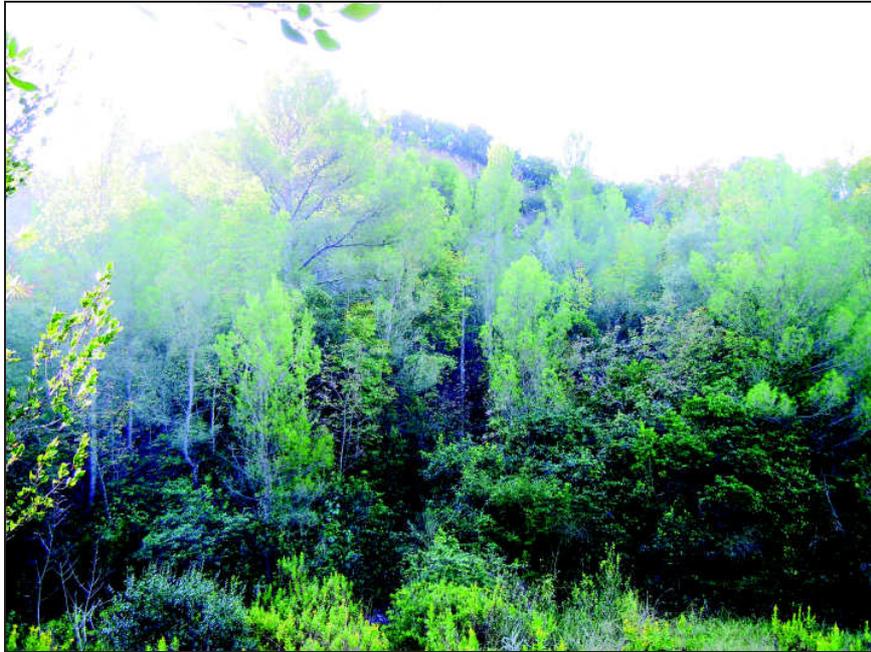
Foto 1 - Veduta in direzione SE

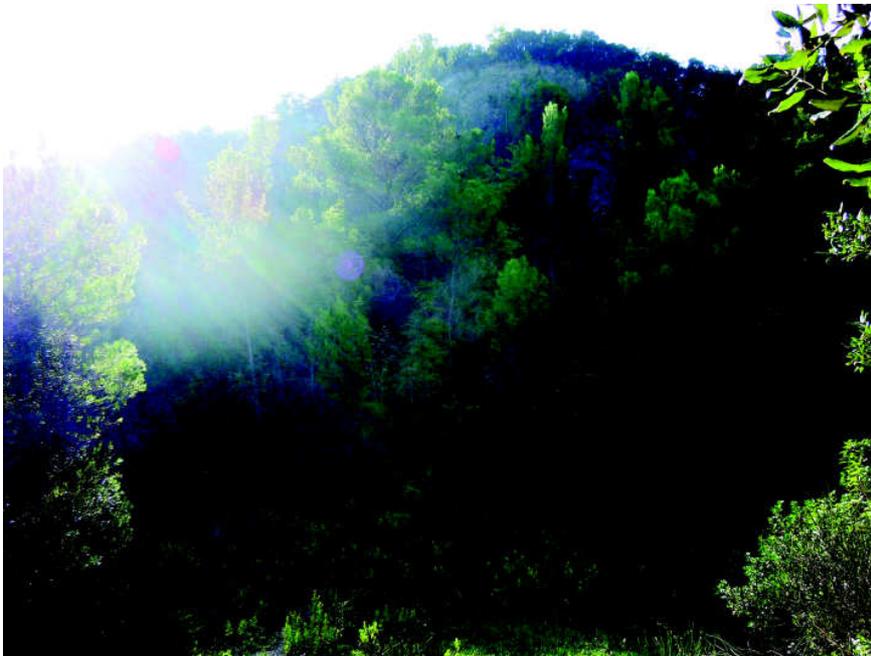
Foto 2 – Veduta in direzione E

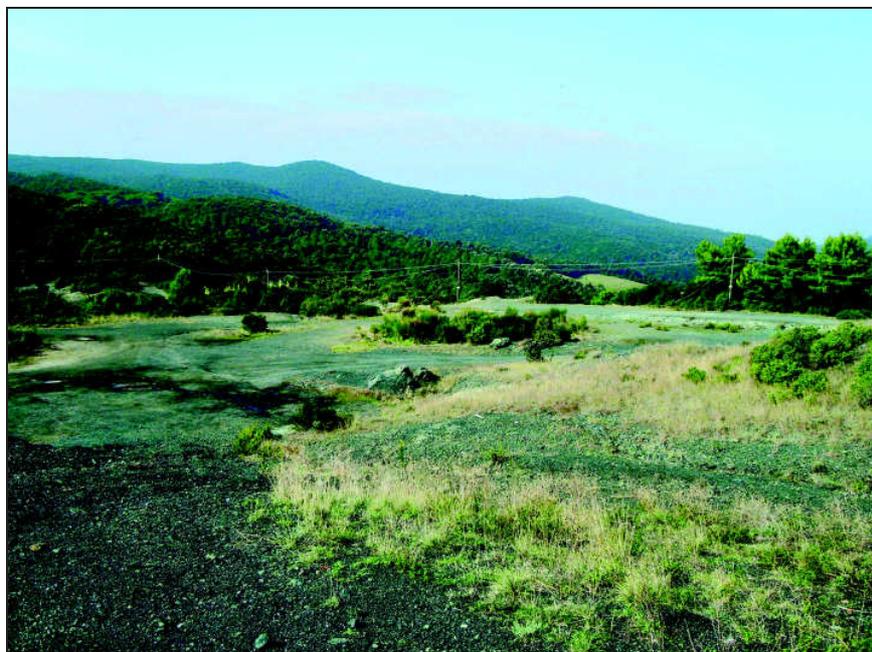
Foto 1 - Veduta in direzione W

CARATTERISTICHE IDRAULICHE E IDROGEOLOGICHE	20	Bacino idrografico di appartenenza	Rio Ardenza
	21	Acque superficiali	Dilavanti in erosione
	22	Acque sotterranee	Non emergenti dal fronte
	23	Vulnerabilità idrogeologica	Bassa
TIPO DI VIABILITA'	24	Viabilità di accesso	Strada sterrata carrabile
	25	Stato della viabilità di accesso	Buono
OSSERVAZIONI AMBIENTALI	26	Presenza di crolli o scivolamenti sul fronte di scavo	No
	27	Interferenza sulla dinamica dei flussi idrici	No
	28	Impatto cromatico	Limitato
	29	Visibilità da strade di grande comunicazione	Nulla
	30	Visibilità da centri abitati	Nulla
	31	Ripristino ambientale naturale	Inattuato
	32	Ripristino ambientale artificiale	Da iniziare
	33	Presenza di ruderi	No
VINCOLI	34	Vincolo idrogeologico (R.D. 3267/1923) - A.N.P.I.L. Area Naturale Protetta di Interesse Locale FORESTA DI MONTENERO (Del. C.C.:170/1999)	
VALUTAZIONI SUGLI INTERVENTI PREVEDIBILI SUL SITO	35	Il sito estrattivo dismesso necessita di interventi di recupero e di riqualificazione ambientale.

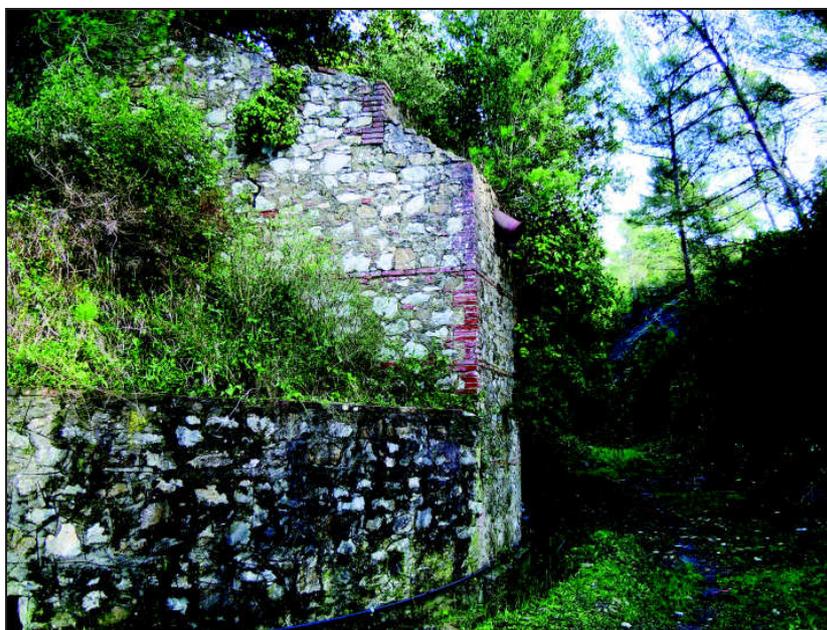
Foto 2 – Edificio a servizio ex-cava (vista W)

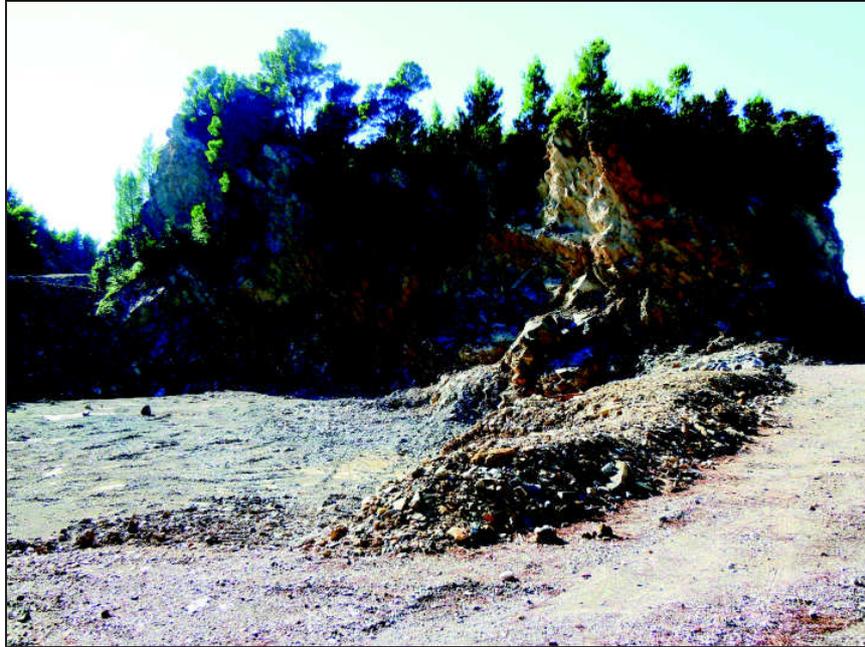
DATI GENERALI	1	Stato di attività	Inattiva
	2	Estensione area (in ha)	2,10
	3	Presenza discarica	Sì
TIPO DI COLTIVAZIONE	4	Metodologia morfologica adottata	A cielo aperto ad anfiteatro
	5	Tecnica di escavazione	Con esplosivo-meccanica
PERICOLOSITA' (IN BASE ALLE INDAGINI GEOLOGICHE DI SUPPORTO AL PIANO STRUTTURALE)	6	Pericolosità geomorfologica	Elevata (4)
	7	Pericolosità idraulica	Irrilevante (I)
ELEMENTI MORFOLOGICI	8	Collocazione territoriale	Collina
	9	Quota minima (m s.l.m.)	137,0
	10	Quota massima (m s.l.m.)	200,0
	11	Altezza fronte (m)	63,0
	12	Esposizione	W-E
	13	Acclività del versante	Forte
ELEMENTI GEOLOGICI E GIACIMENTOLOGICI	14	Formazione/i geologica /che sfruttata/e	Flysch calcareo-marnoso di Poggio S. Quirico con livelli di breccie (pe ₂)
	15	Stratificazione	Debolmente a reggipoggio
	16	Alterazione	Assente
	17	Fratturazione	Localizzata
STABILITA' DEI FRONTI DI SCAVO ED EROBILITA'	18	Grado di stabilità	Potenzialmente instabile

Foto 1 - Veduta dello sperone roccioso in direzione S

19	Grado di erosione	Localmente in atto
CARATTERISTICHE IDRAULICHE E IDROGEOLOGICHE	20	Bacino idrografico di appartenenza	Corsi minori fra Rio Ardenza e Torrente Chioma
	21	Acque superficiali	assenti
	22	Acque sotterranee	Non emergenti dal fronte
	23	Vulnerabilità idrogeologica	Bassa
TIPO DI VIABILITA'	24	Viabilità di accesso	Viale Tirreno
	25	Stato della viabilità di accesso	Ottimo
OSSERVAZIONI AMBIENTALI	26	Presenza di crolli o scivolamenti sul fronte di scavo	Sì
	27	Interferenza sulla dinamica dei flussi idrici	No
	28	Impatto cromatico	Notevole
	29	Visibilità da strade di grande comunicazione	In vista
	30	Visibilità da centri abitati	In vista
	31	Ripristino ambientale naturale	Moderatamente attuato
	32	Ripristino ambientale artificiale	Iniziato
33	Presenza di ruderi	No	
VINCOLI	34	Vincolo idrogeologico (R.D. 3267/1923) – Vincolo Paesaggistico (L. 1497/39)	
VALUTAZIONI SUGLI INTERVENTI PREVEDIBILI SUL SITO	35	Sospeso il ripristino ambientale con minima escavazione del materiale residuale costituito da spezzame di cava. Il sito estrattivo dismesso necessita di interventi di recupero e di riqualificazione ambientale.
