Piano Strutturale del Comune di Livorno  
**Valutazione Ambientale Strategica**

**Rapporto Ambientale**

**Piano dei siti estrattivi**

**Schede del censimento delle aree estrattive del Comune  
di Livorno**

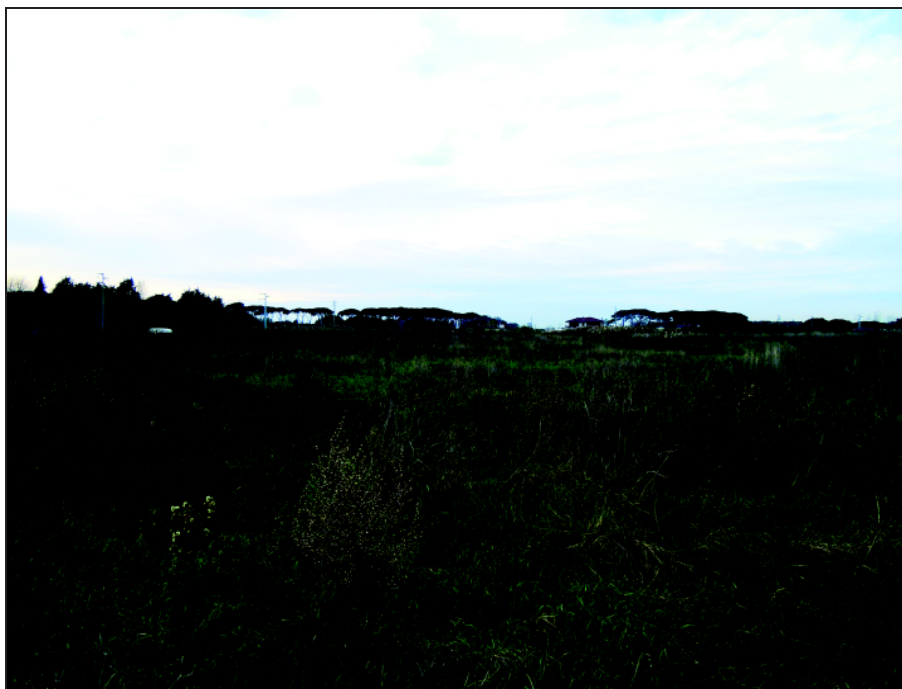
Foto 1 - Veduta in direzione SW

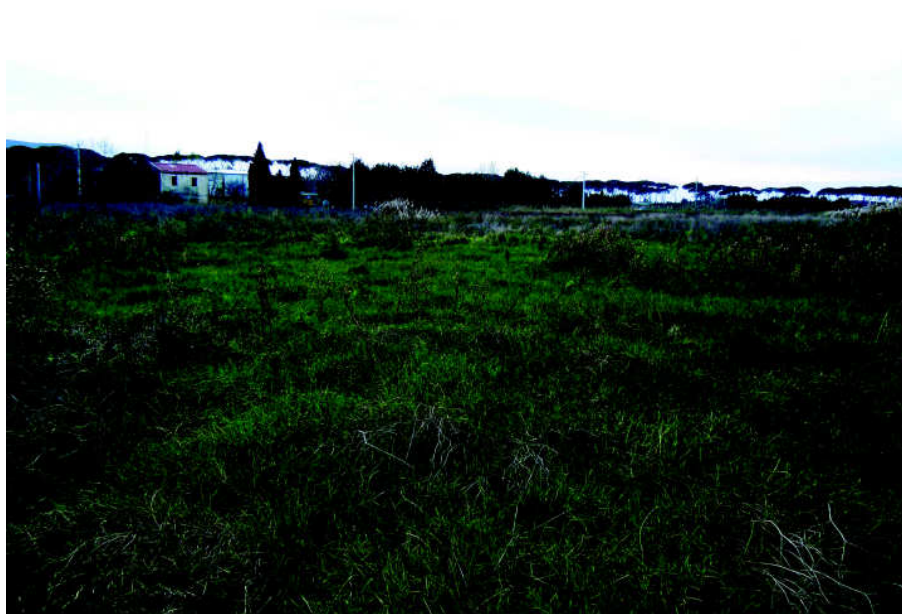
Foto 2 - Veduta in direzione NW

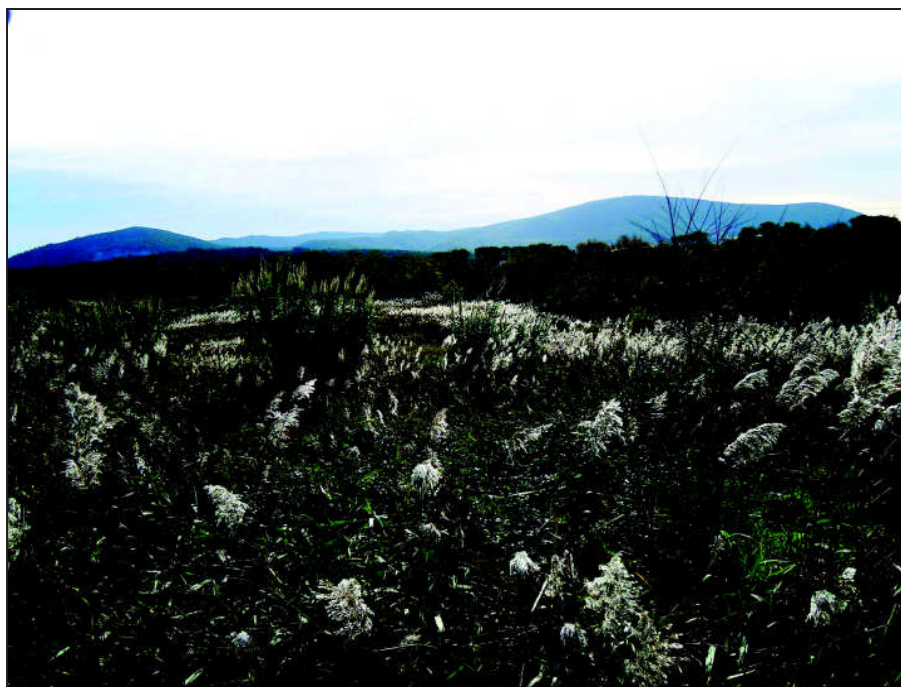
Foto 1 - Veduta in direzione SSE

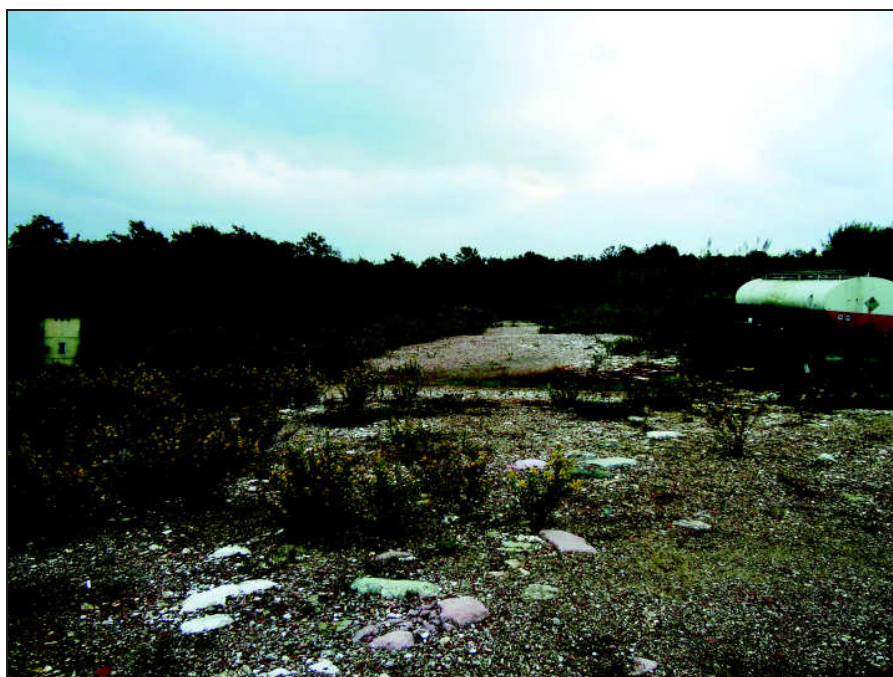
Foto 2 - Veduta in direzione NNW

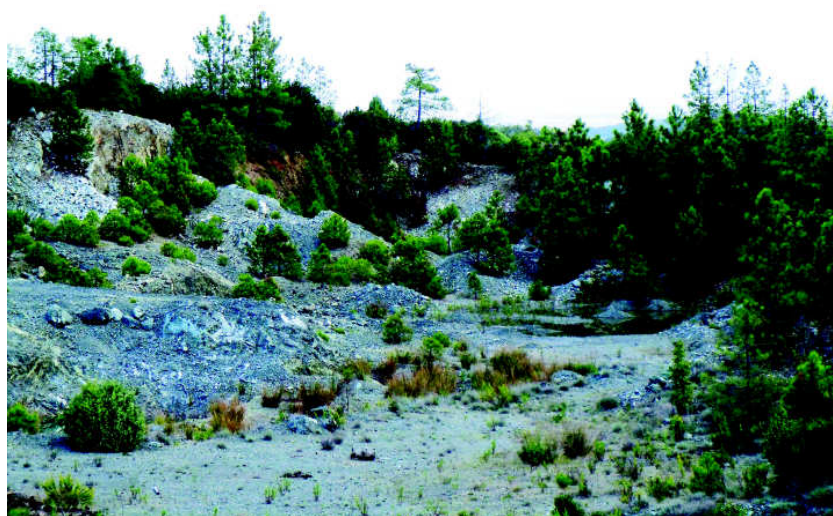
Foto 1 - Veduta in direzione SE

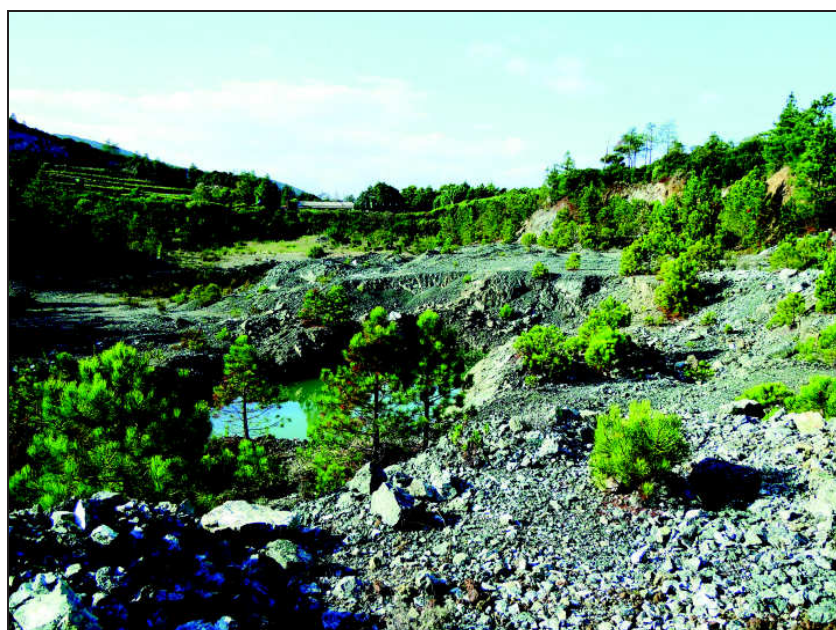
Foto 2 - Veduta in direzione NW

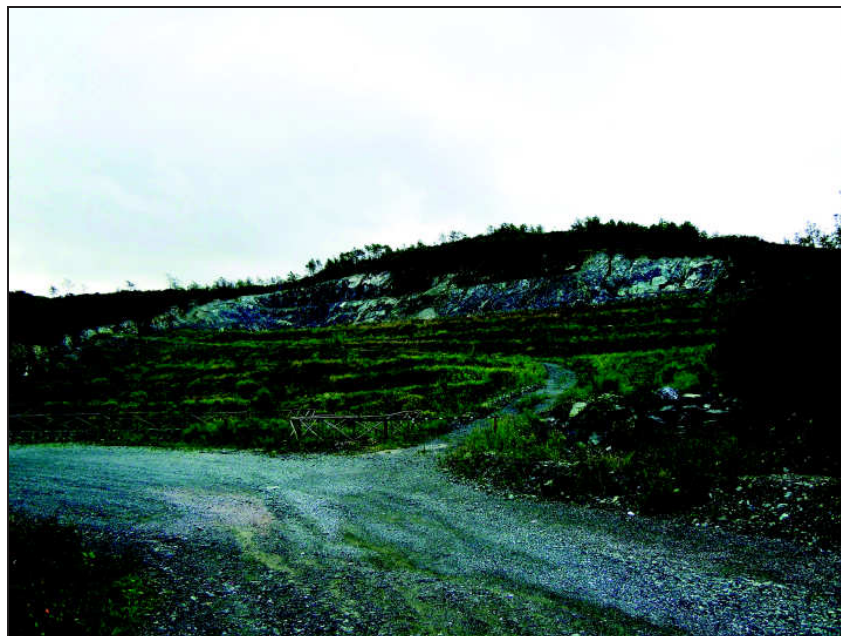
Foto 1 - Veduta in direzione N-E

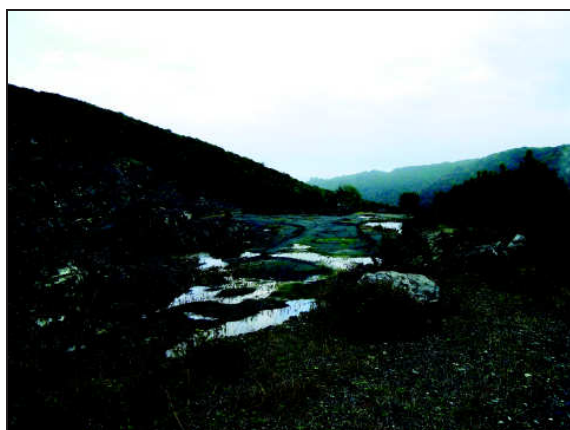
Foto 2 – Acque stagnanti

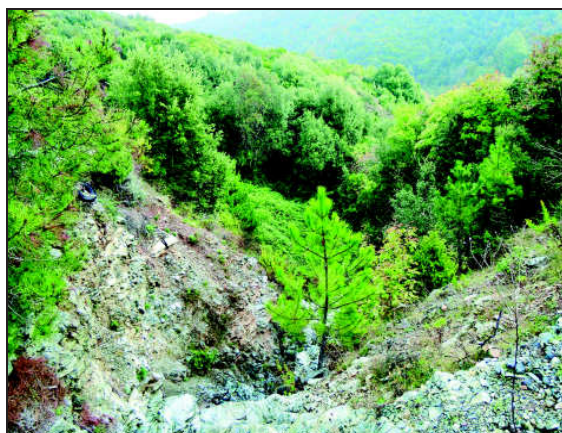
Foto 3 – Acque dilavanti in erosione

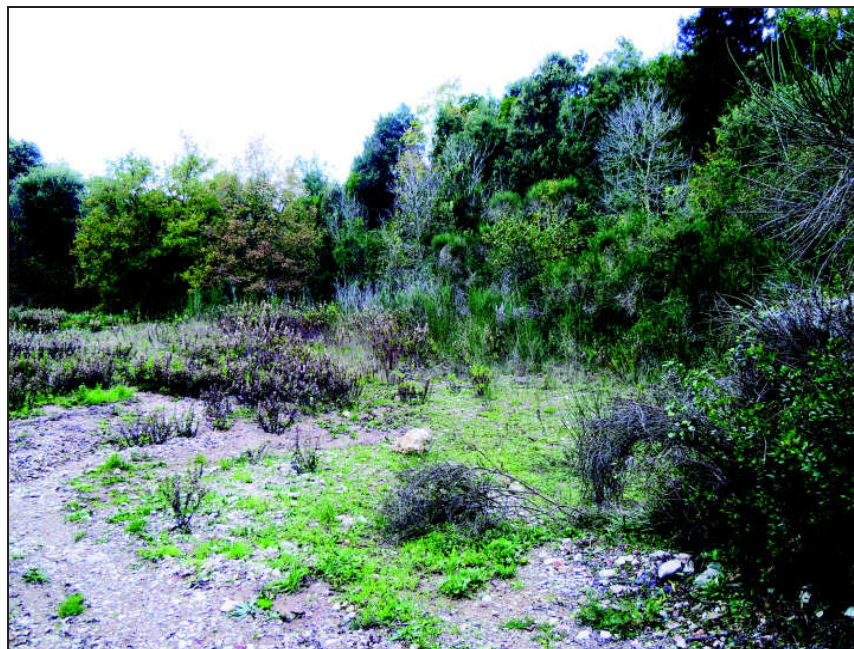
Foto 1 - Veduta in direzione NE

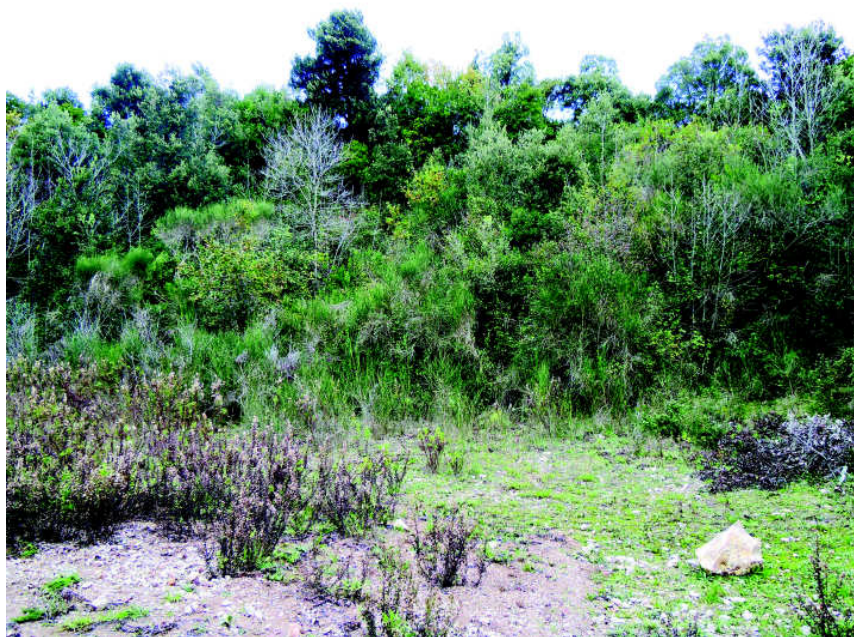
Foto 2 – Veduta in Direzione NW

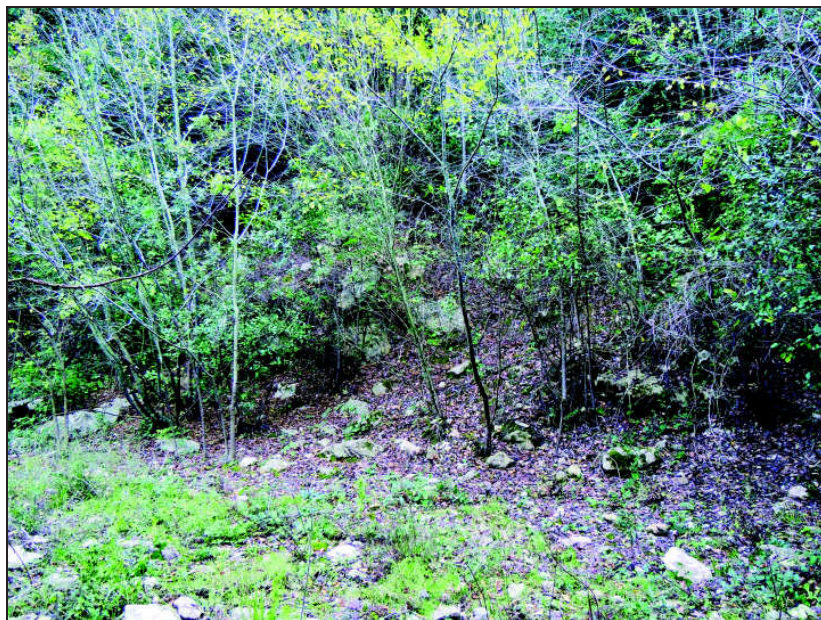
Foto 1 - Veduta in direzione S

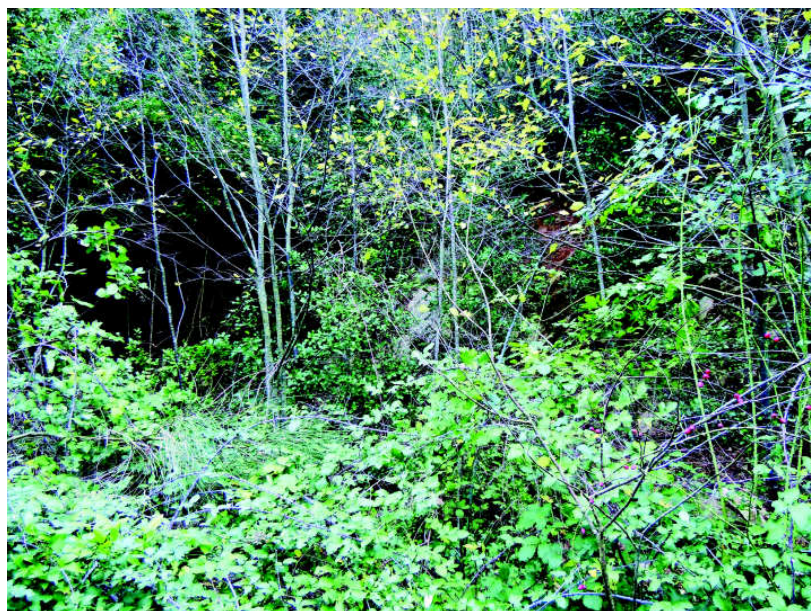
Foto 2 – Veduta in direzione N

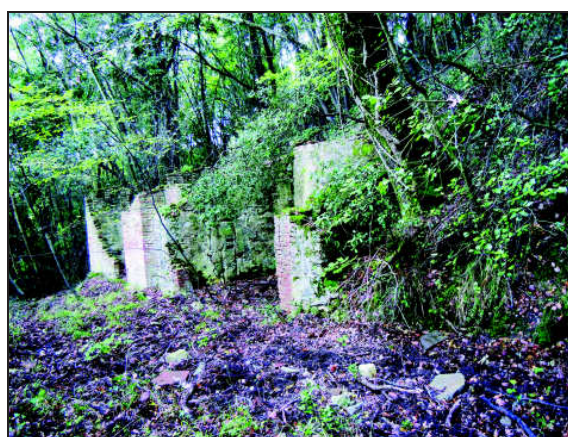
| STABILITA' DEI FRONTI DI<br>SCAVO ED EROBILITA' | 18 | Grado di stabilità | Instabile |
| OSSERVAZIONI<br>AMBIENTALI | 26 | Presenza di crolli o scivolamenti sul fronte di scavo | Sì |

Foto 3 – Accumulo di frana

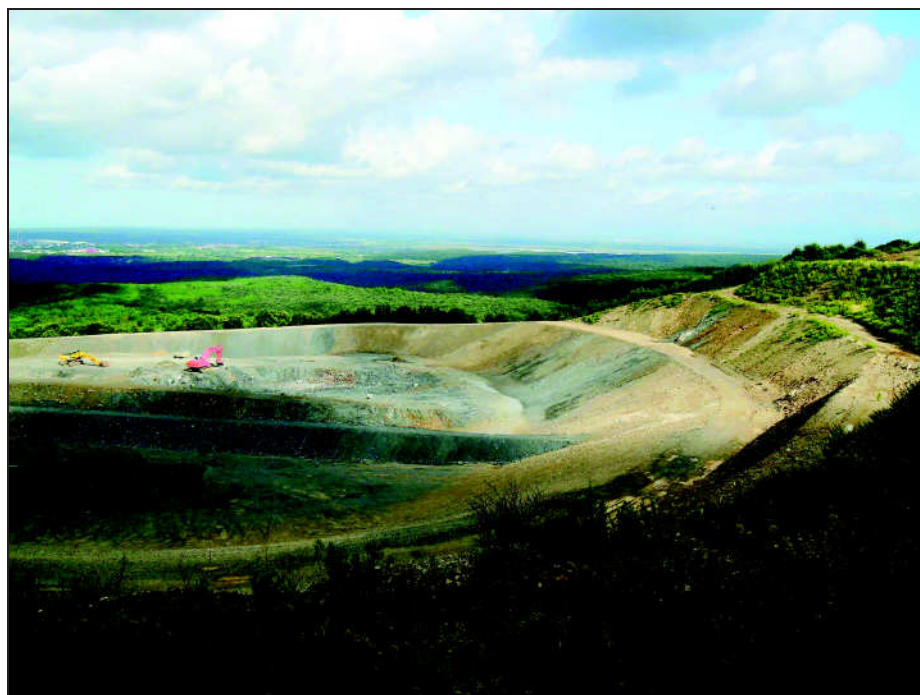
Foto 1 - Veduta in direzione W

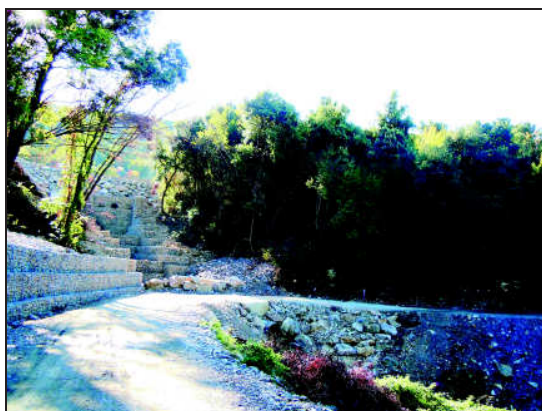
Foto 2- Opere di sostegno del versante (gabbionate)

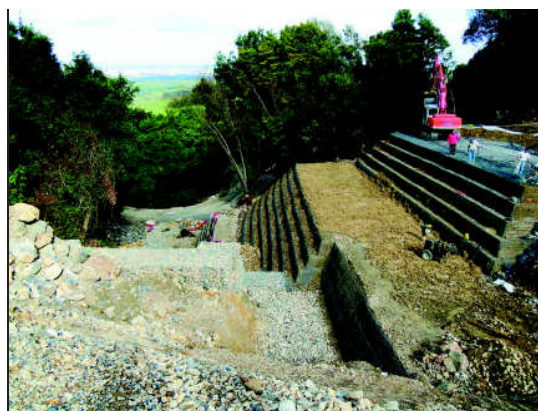
Foto 3- Opere di sostegno del versante (terre armate)

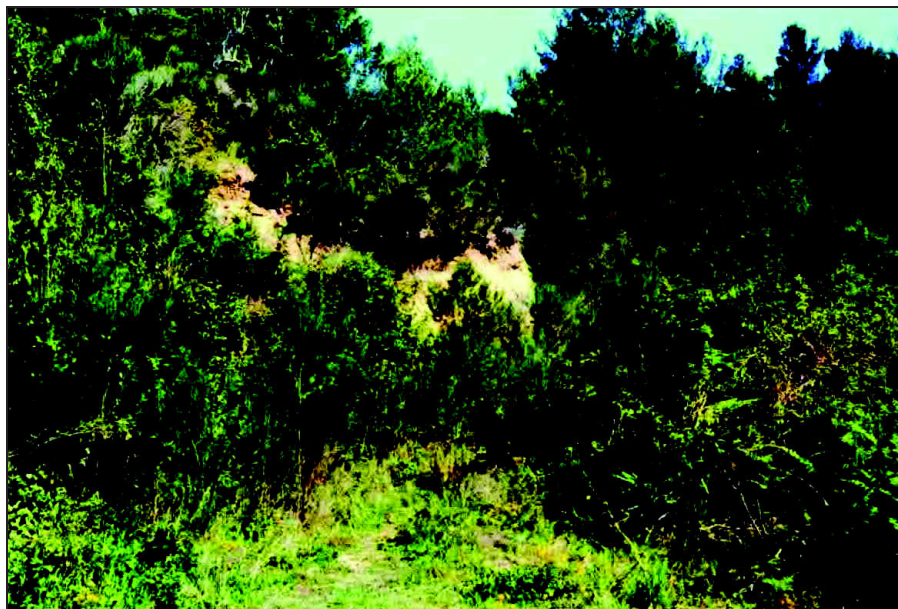
Foto 1 - Veduta in direzione W

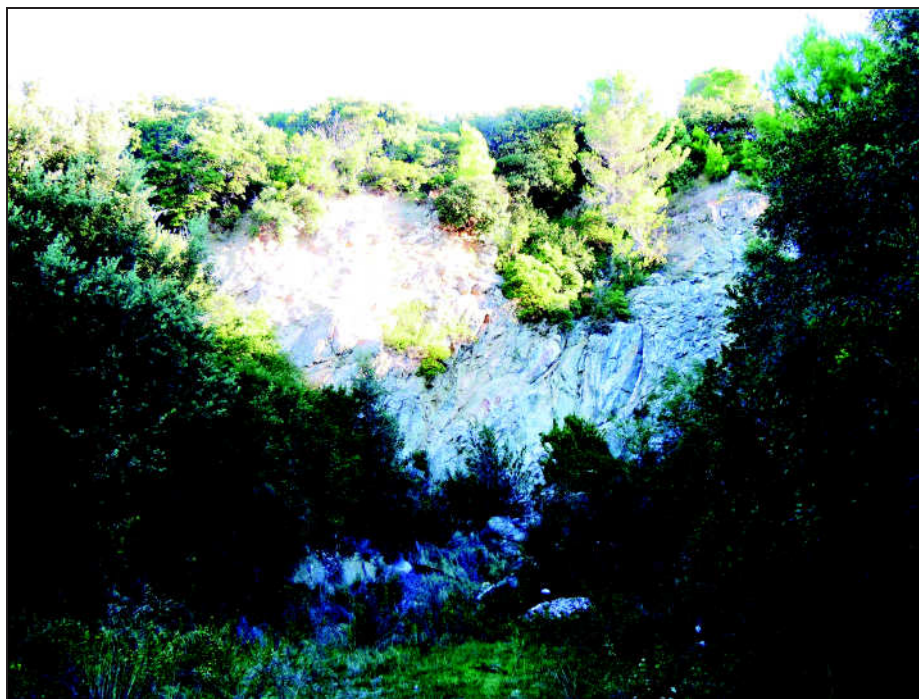
Foto 1 - Veduta in direzione N

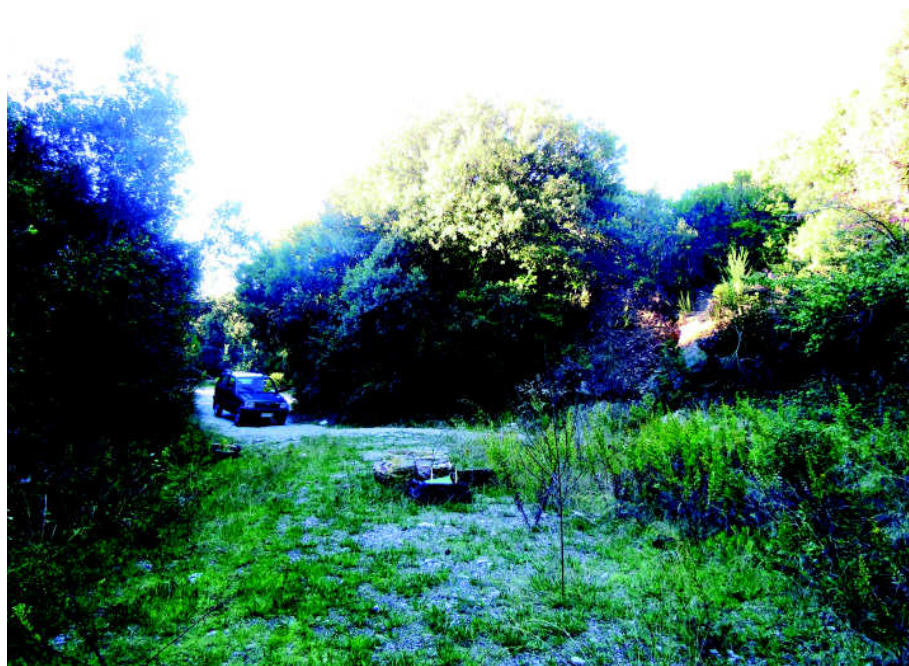
Foto 2 – Veduta in direzione S

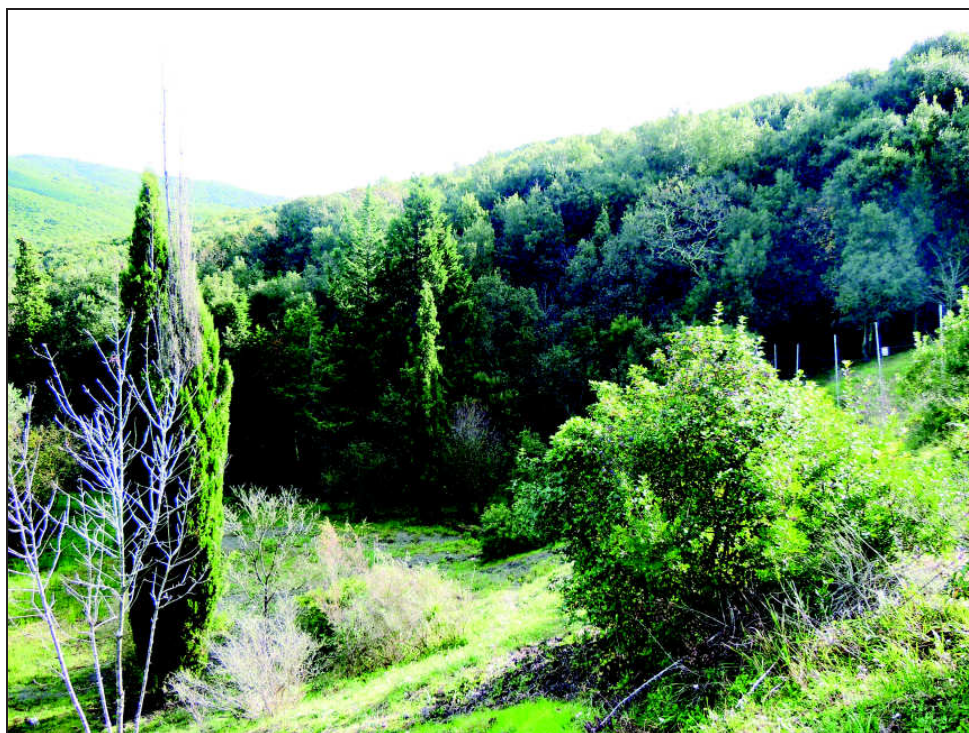
Foto 1 - Veduta in direzione N-E

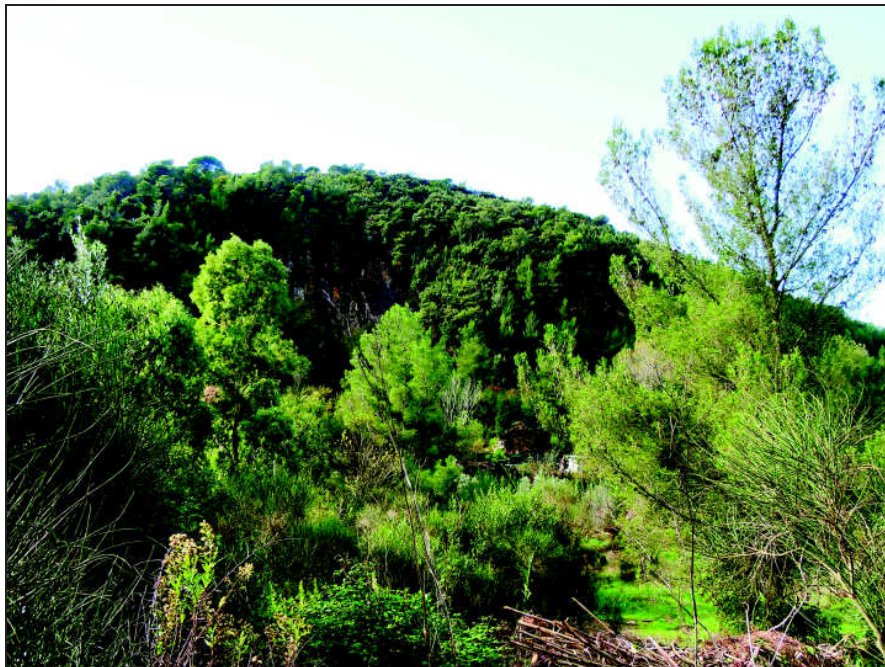
Foto 1 - Veduta in direzione W

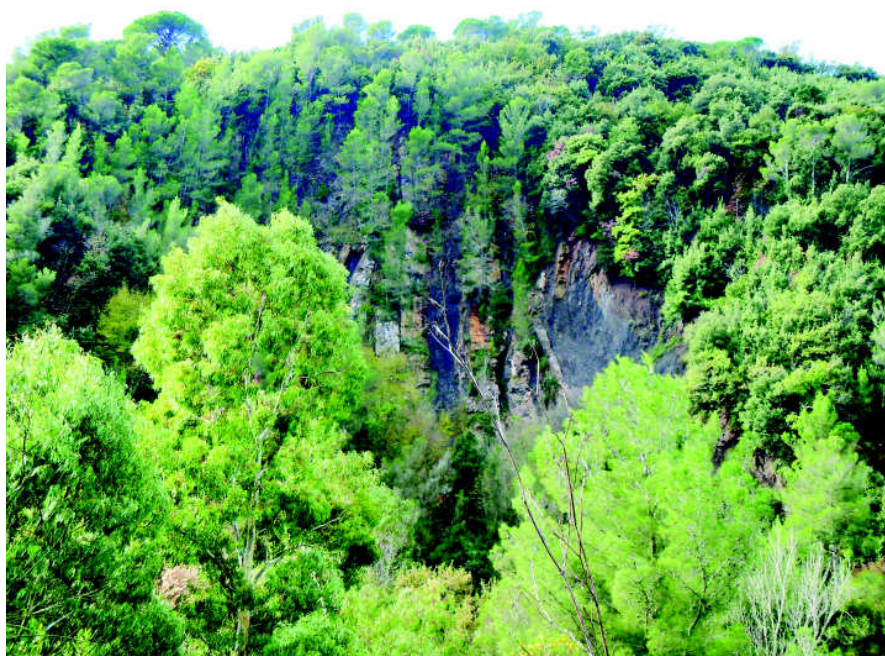
Foto 2 – Veduta in direzione SW

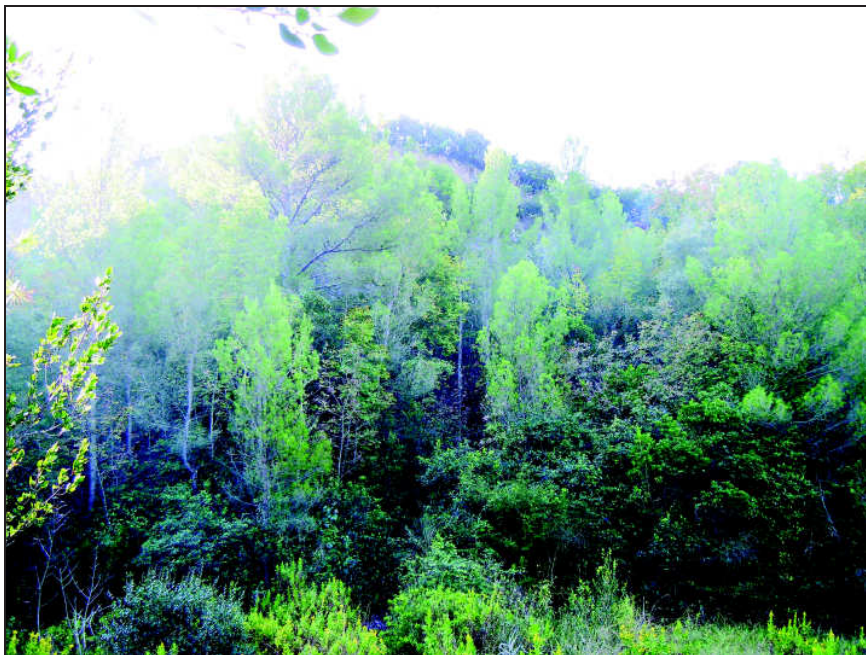
Foto 1 - Veduta in direzione SE

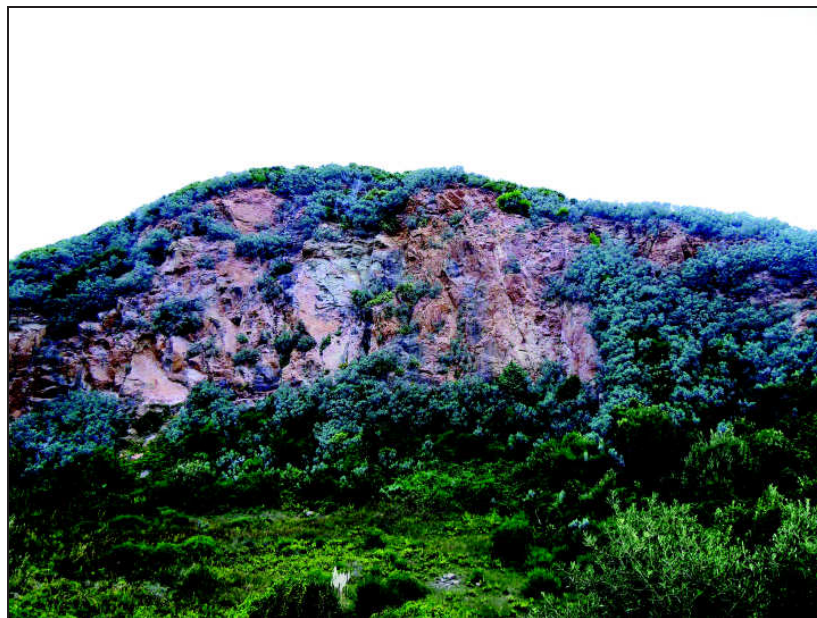
Foto 1 - Veduta in direzione E

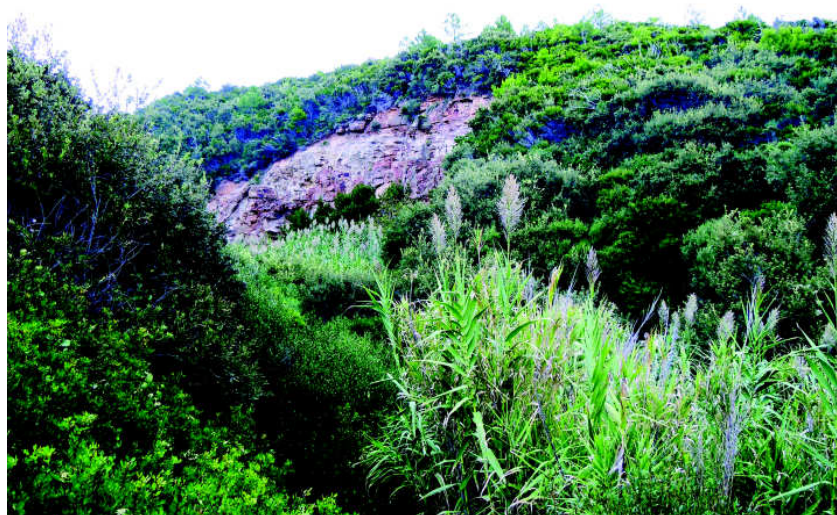
Foto 2 – Veduta in direzione NE

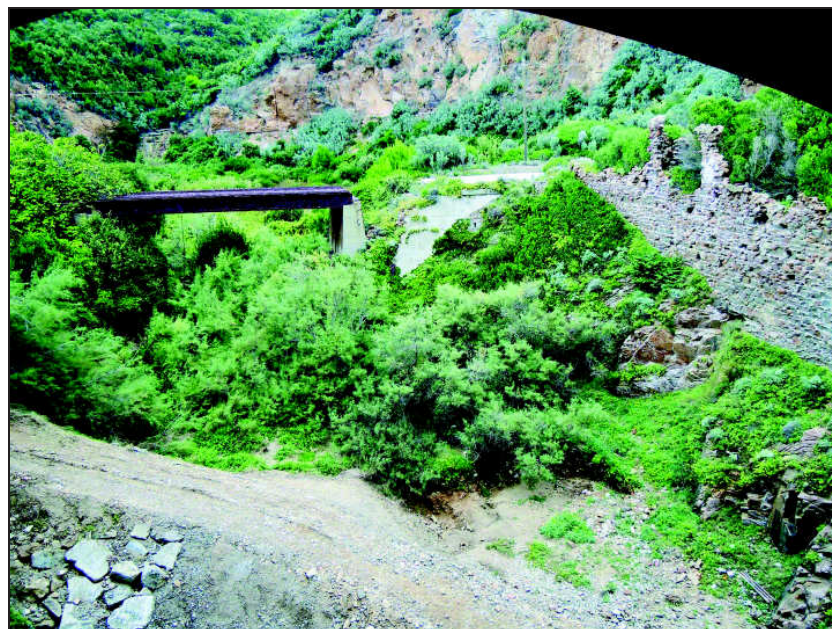
Foto 1 - Veduta in direzione E

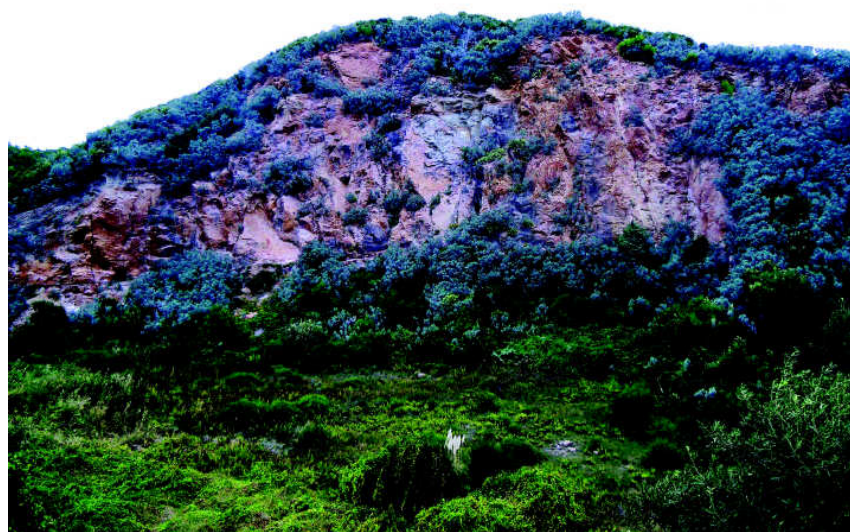
Foto 2 – Veduta in direzione SE

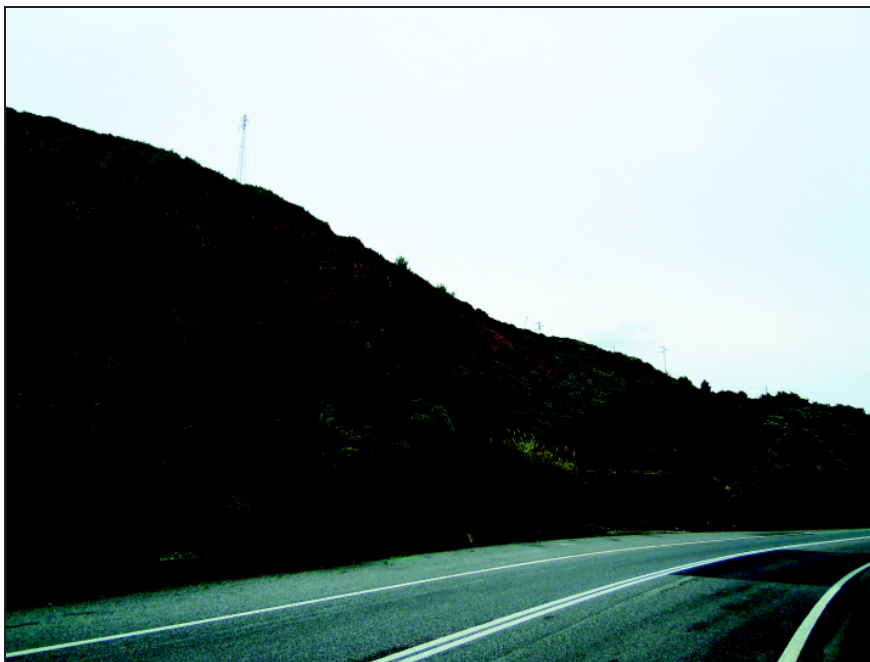
Foto 1 - Veduta in direzione S-E (lato Nord)

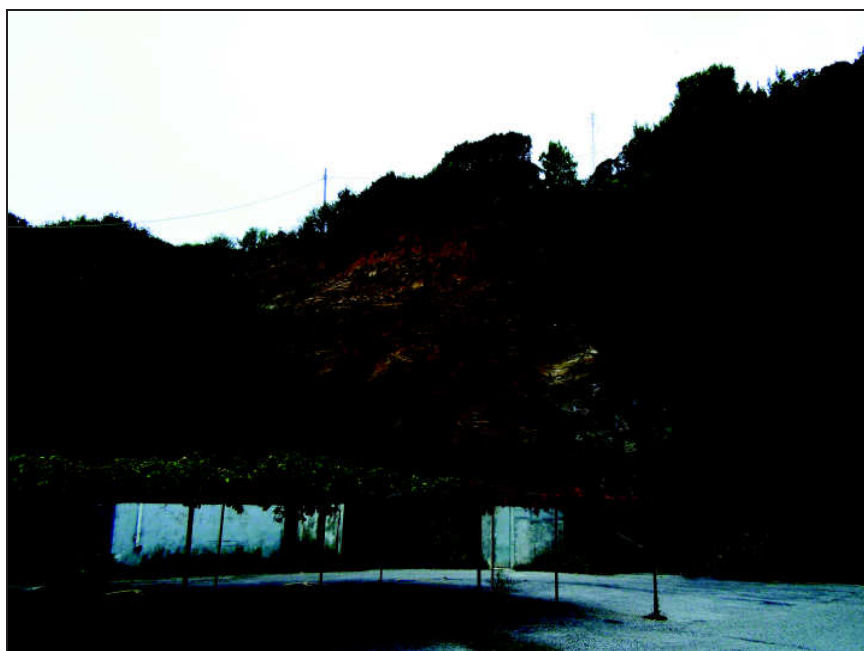
Foto 2 - Veduta in direzione N-E all'interno del parcheggio del Ristorante "Sassoscritto" (lato Sud)

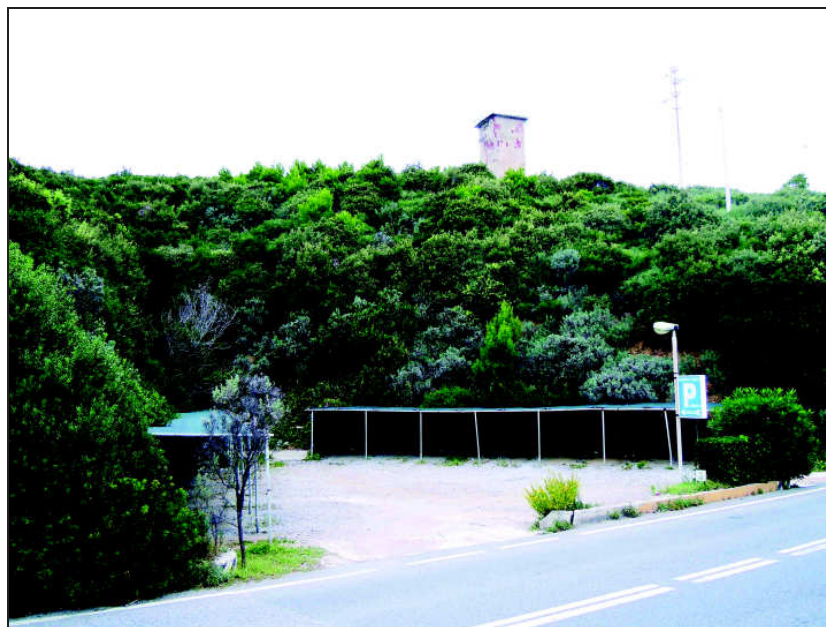
Foto 1 - Veduta in direzione SE

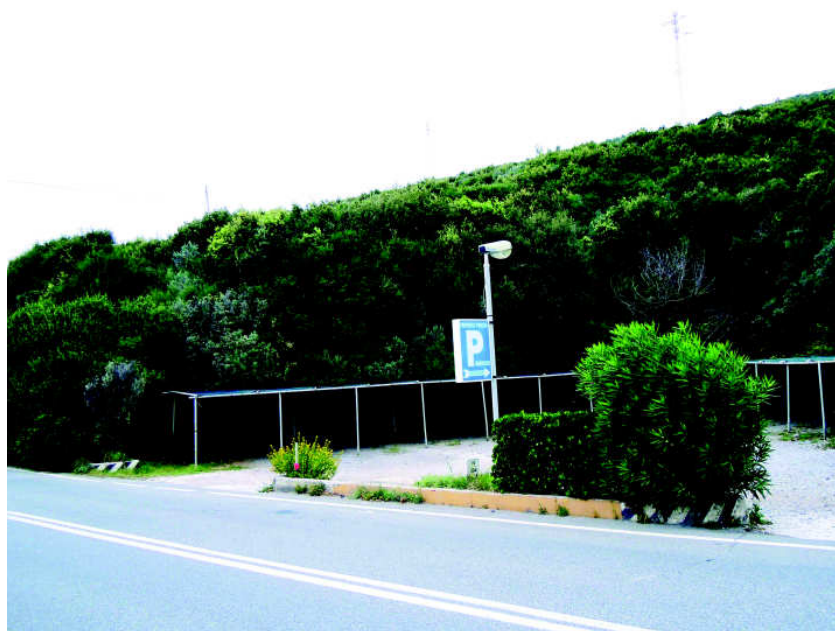
Foto 2 – Veduta in direzione NE

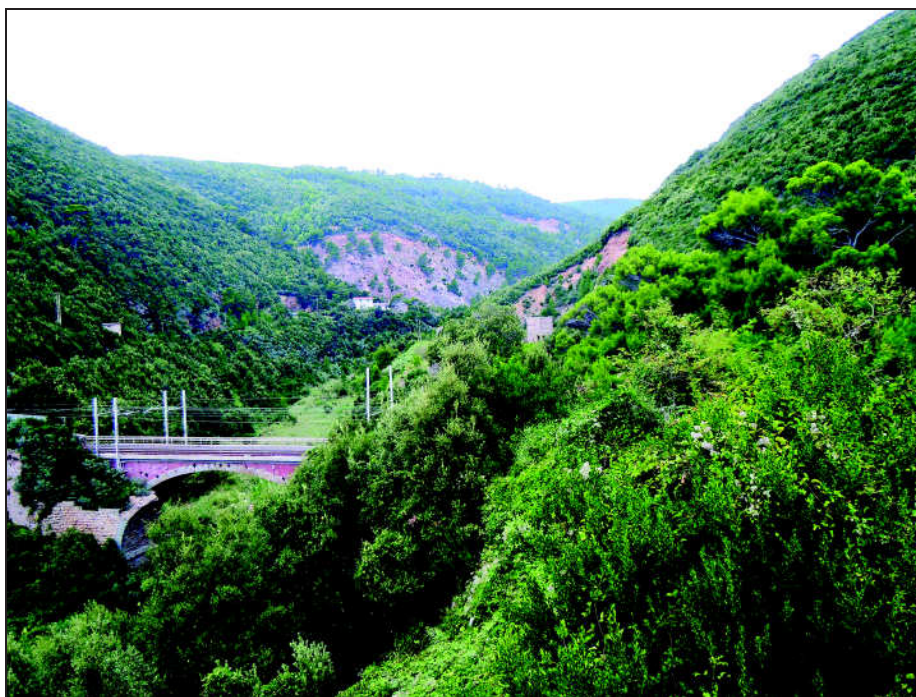
Foto 1 – Veduta panoramica in direzione NNE

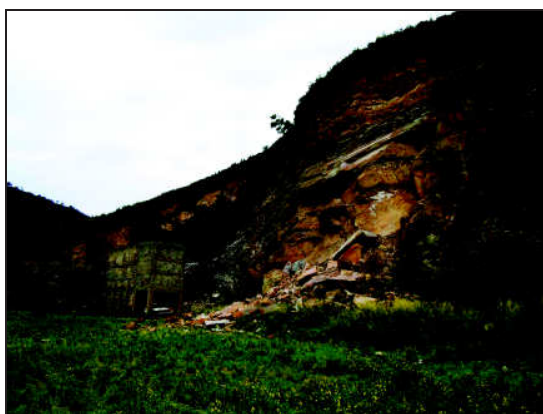
Foto 2 - Vista area estrattiva in destra idrografica

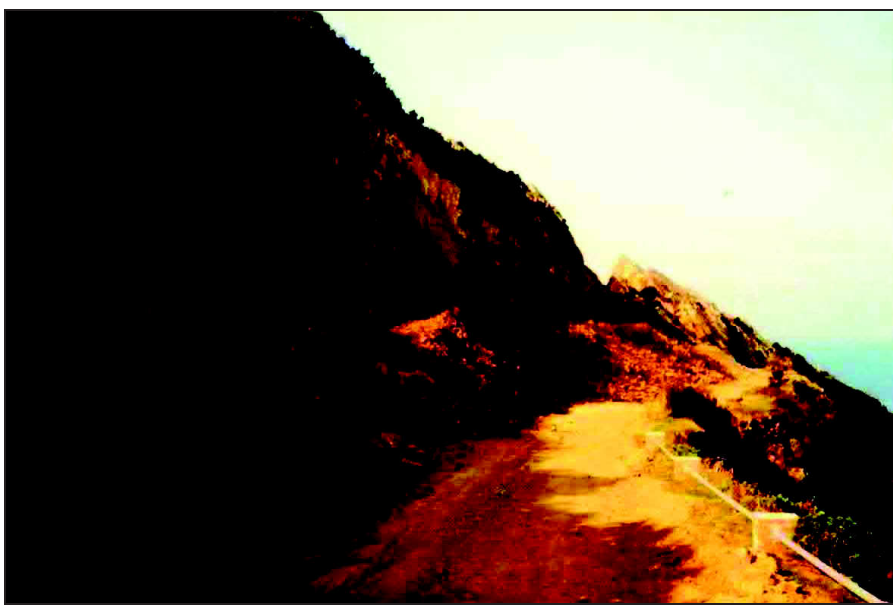
Foto 1 - Veduta in direzione S
